Rapport voorstudie volgens het bestek van de RME,
bevestigd door BUREAU voor EXPERTISE &
ARCHITECTUUR bvba op 16 mei 2020:

Res VILLA CASTELLI

Dewittelaan 23-41 8670 OOSTDUINKERKE

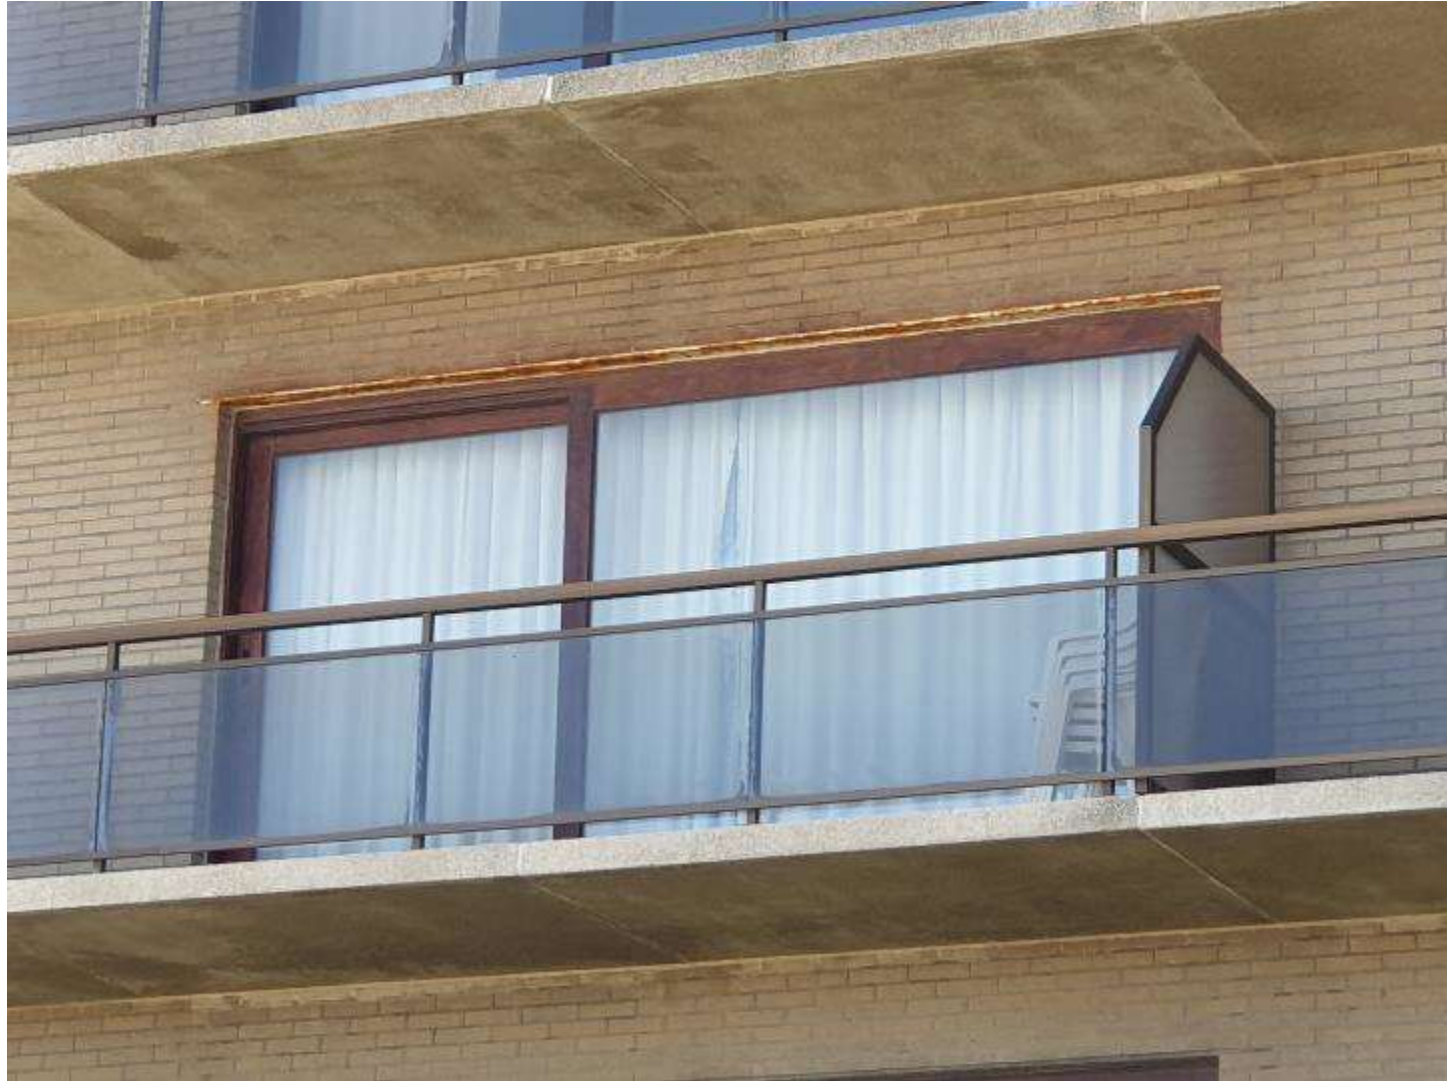
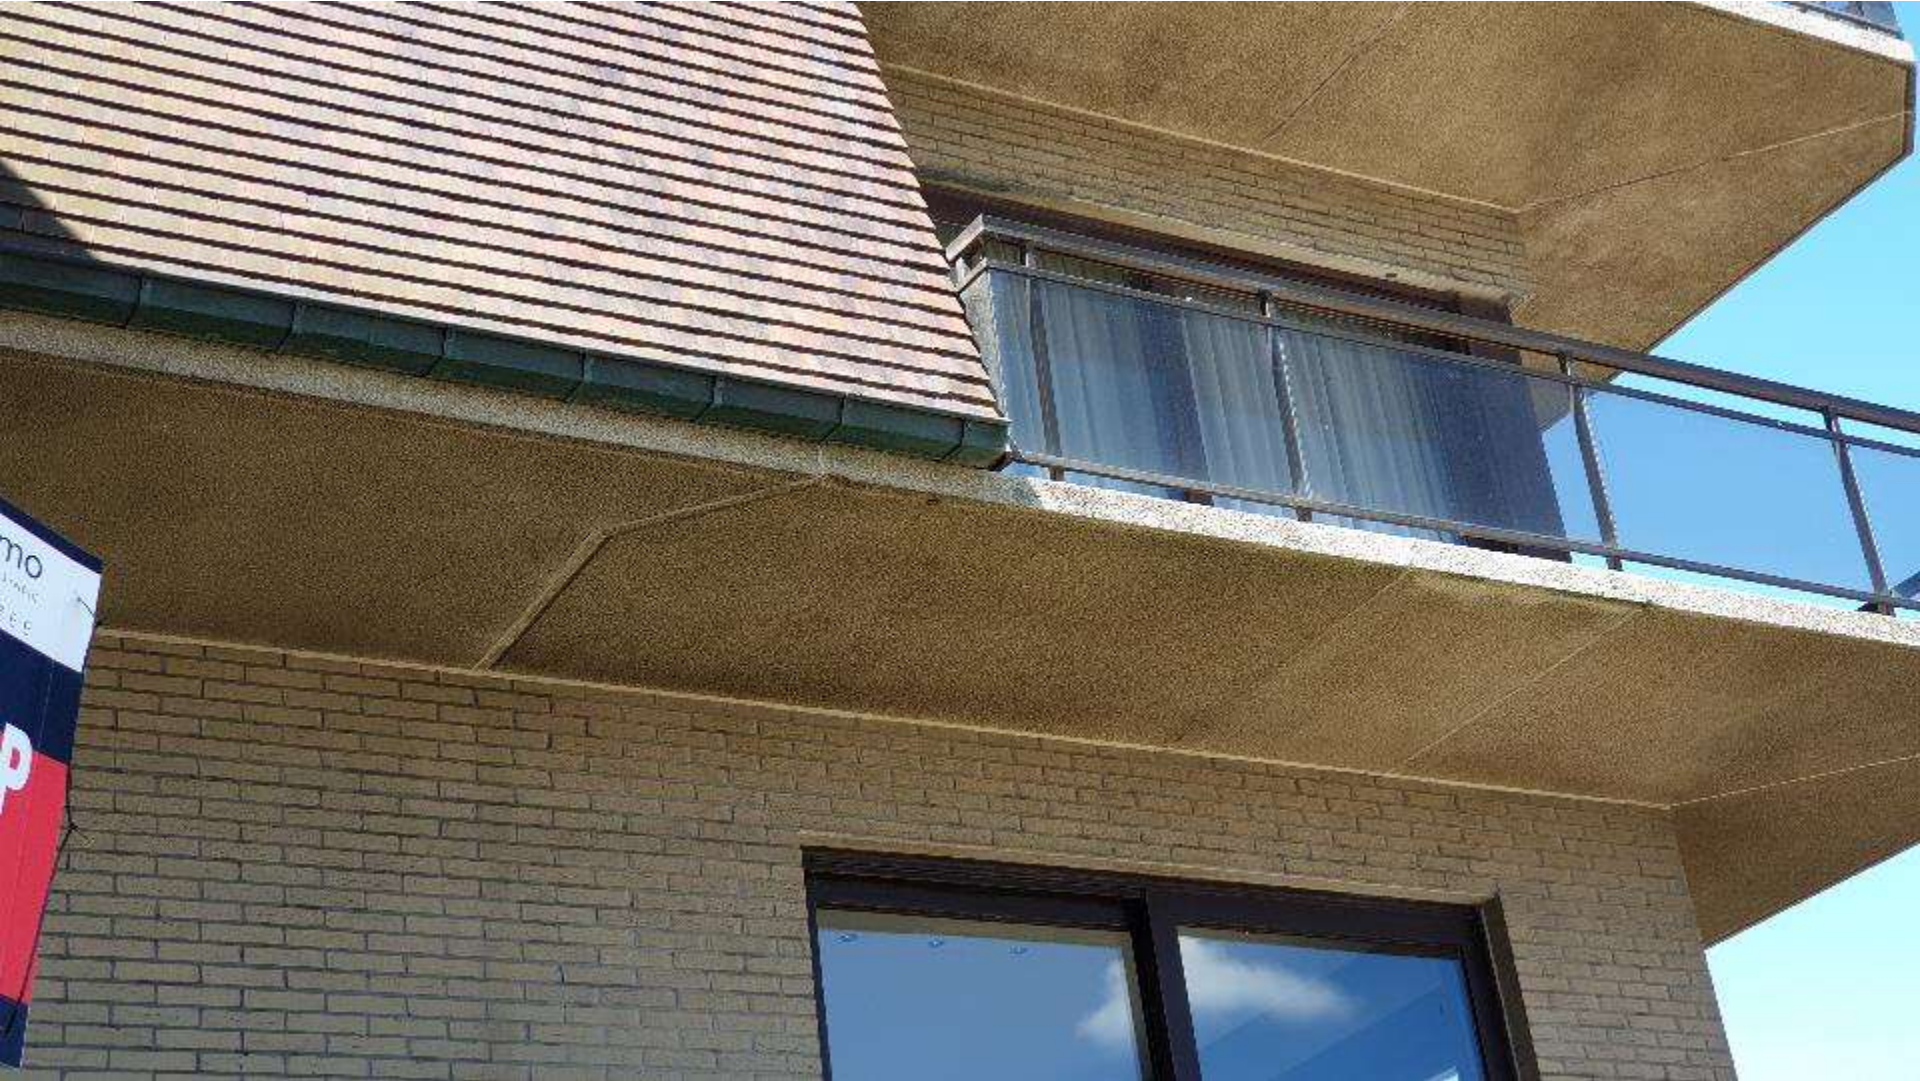
De opbouw van de balkons bestaat uit geprefabriceerd gewapend beton met een uitgewassen oppervlakte (silex afwerking). De opbouw van de balkons zorgt ervoor dat de waterafvoer weg van het gebouw toe gericht is. Er is geen waterdichting bovenop de balkons aanwezig. De dikte van het balkon aan de kopse kant (dunste deel) is 12 cm. De uitkraging van het balkon bedraagt 150 cm. Bovenop de rand is een balustrade met een hoogte van ± 90 cm mechanisch verankerd in de beton. Op een kleine uitzondering na, is geen betonschade zichtbaar. We zien sterk verschillende vervuiling aan de balkonhemels.

Tussen de gewapende betonnen balkonelementen is een elastische voeg aanwezig, net zoals dat het geval is tussen balkon en de aanliggend gevel.

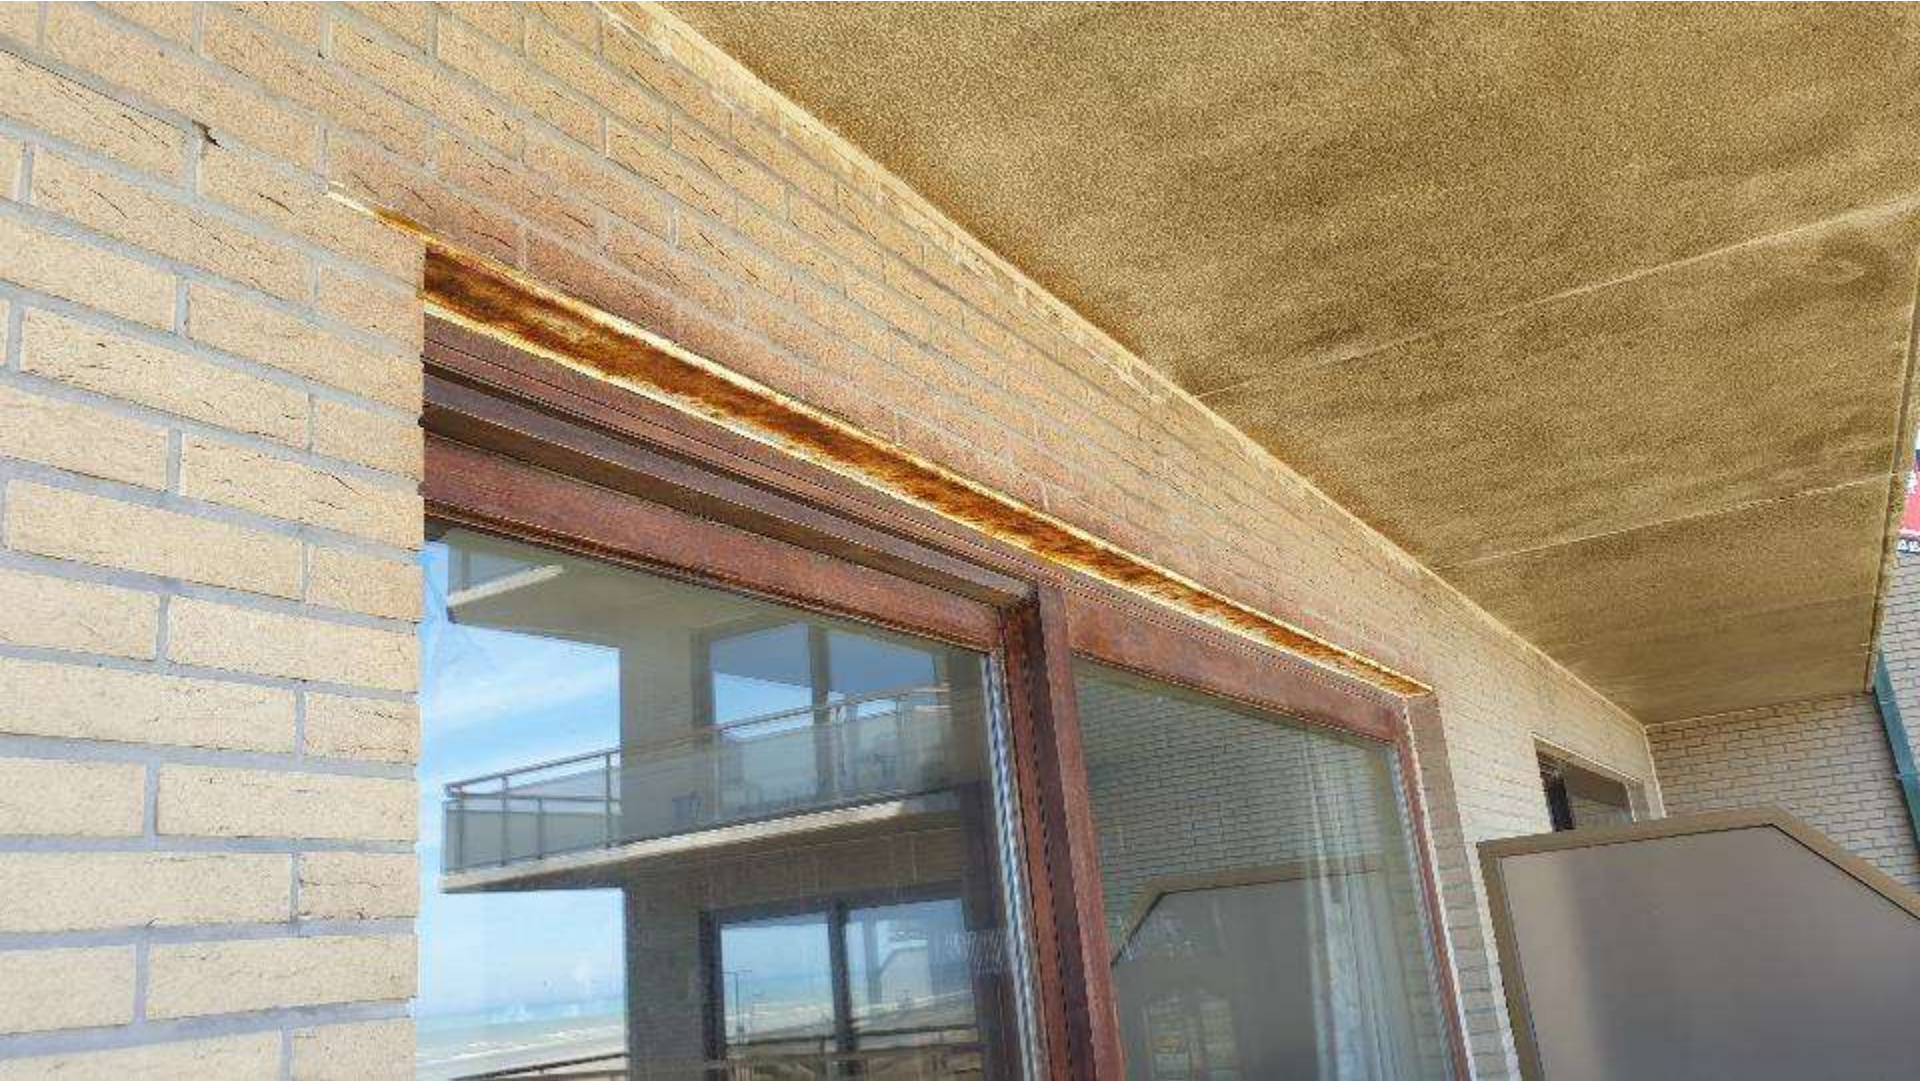
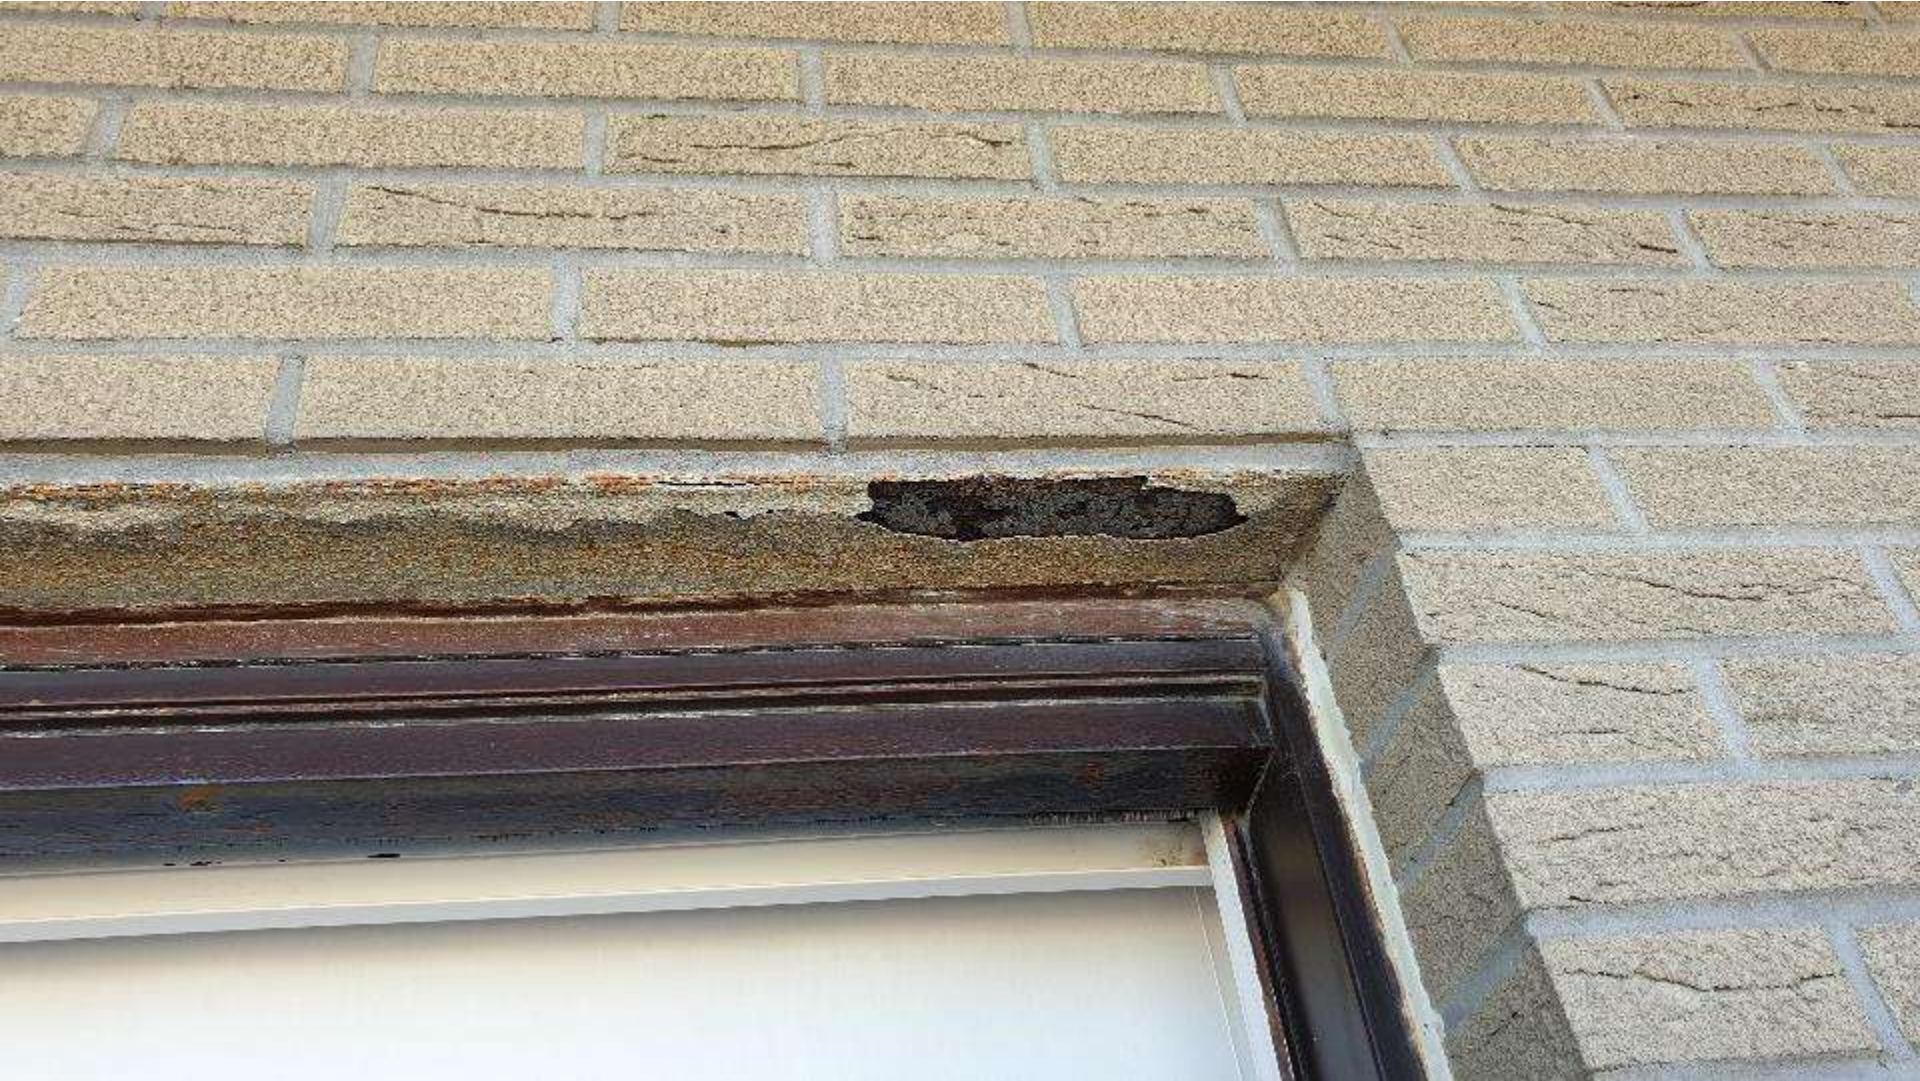
Om het metselwerk boven de ramen te ondersteunen zijn gegalvaniseerde stalen lateiprofielen geplaatst. Op verschillende plaatsen is hier felle corrosie te zien, bij andere lateien is witte zinkoxidatie zichtbaar. Sommigen lateien werden behandeld met een coating. Ter hoogte van verschillende lateien is de corrosie zichtbaar op deze coating, bij andere lateien komt deze coating los.

De gevelstenen vertonen geen schade, maar de geveldelen zijn wel vervuild. Er werd een reiniging uitgevoerd in 2014 (met hoge druk), bij deze reiniging zijn stukjes van de mortelvoegen losgekomen, die opnieuw werden ingevoegd, maar met zichtbaar kleurverschil.

- De toestand van de lateien verder dient onderzocht te worden (overblijvende dikte? deels te vervangen? enkel curatieve behandeling? gevelbekleding?) Sommige werden overgeschilderd, zonder gepaste voorbehandeling en/of met de verkeerde verf of coating.
- Gezien de gevels in 2014 werden gereinigd en behandeld met een hydrofuge zou een 'zachte' reiniging voldoen. Een paar testen zijn noodzakelijk. Op lange termijn zal waarschijnlijk een goed geïsoleerde gevel nodig zijn. Dan zal de gevelsteen beter verwijderd worden. Uit puur energetisch oogpunt zijn beter isolerende ramen hier belangrijker.
- De bestaande bekleding van de dakoverstekingen vervangen dienen te worden. Eventueel kan de structuur gerecupereerd worden.

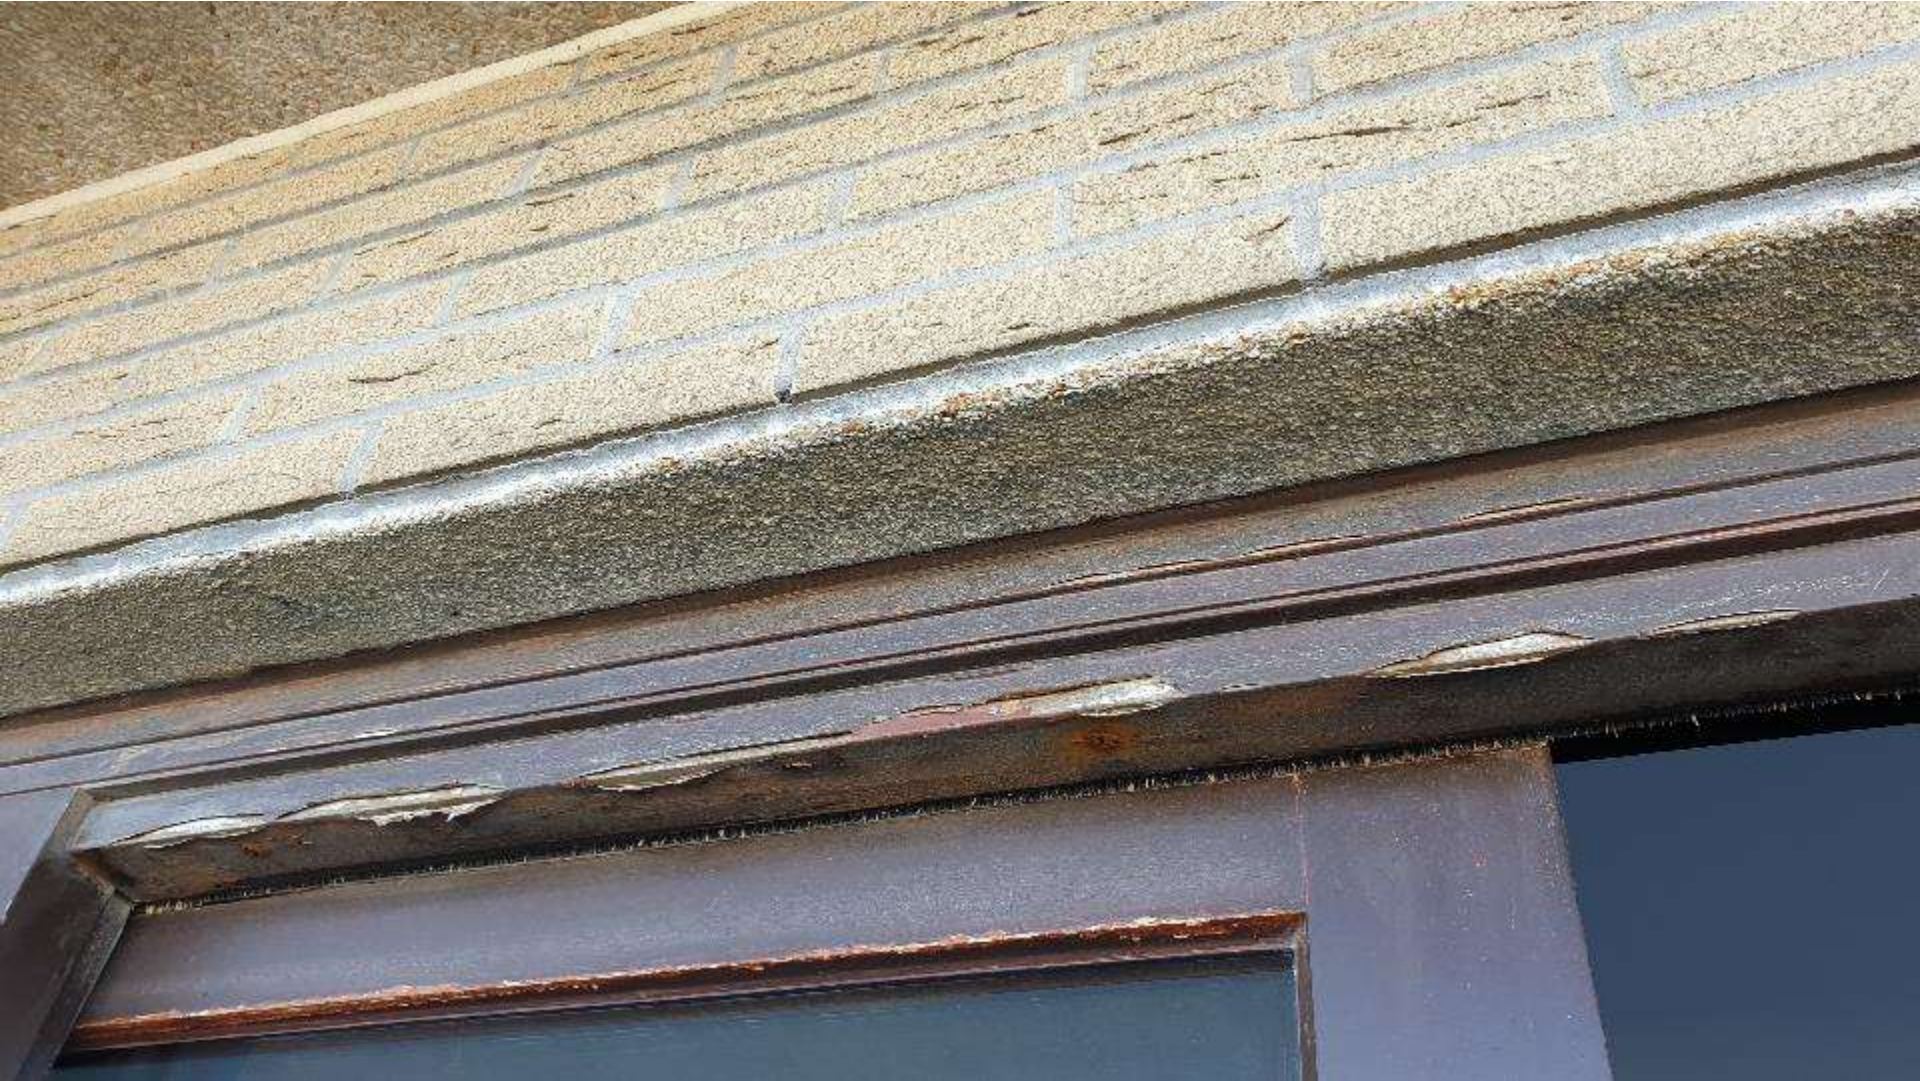
We zien dat de bevestiging van de plafondbekleding van de dakterrassen gecorrodeerd en in verouderde toestand is. De panelen zelf zijn afgeschenen.

De glaspanelen van de balustrades worden ondoorzichtig, glaspanelen komen los, stijlen en bevestigingen vertonen corrosie. Verschillende spijlen zijn opengescheurd. De balustrades voldoen niet aan de huidige norm.

Enkele raamdorpels werden vervangen gezien witte zandsteen op verschillende plaatsen afbrokkelt.

Bij een aantal appartementen bladdert de behandeling van het hout af.

- De balustrades en tussenschermen dienen vervangen te worden. Nieuwe balustrades dienen te voldoen aan de huidige norm (hoogte 1,10m tot 12m - 1,20m boven 12m (vanaf 4e verdieping)). Balustrades voorop te plaatsen met behulp van versterkingsprofiel. Tussenschermen lager of schuin of doorzichtig. Bij balustrades met spijlen is het zijdelings zicht verhinderd.
- Dorpels in goede staat kunnen behouden blijven. Vervangen van de dorpels kan individueel ter gelegenheid van de renovatie (privatieve kost).
- Bij een aantal appartementen dienen de ramen opnieuw geschilderd te worden. De algemene toestand van de ramen is bij de ene al slechter dan bij de andere.
- Indien het ontbreken van dakgoten aan de schuine daken als hinderlijk wordt beschouwd men kan opteren voor goten.

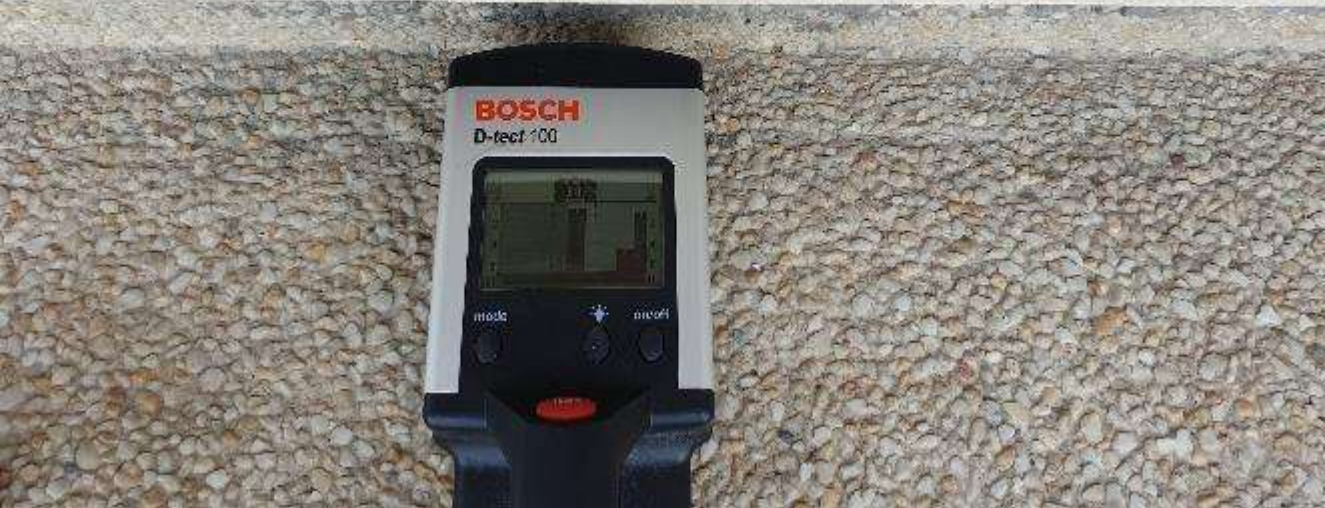
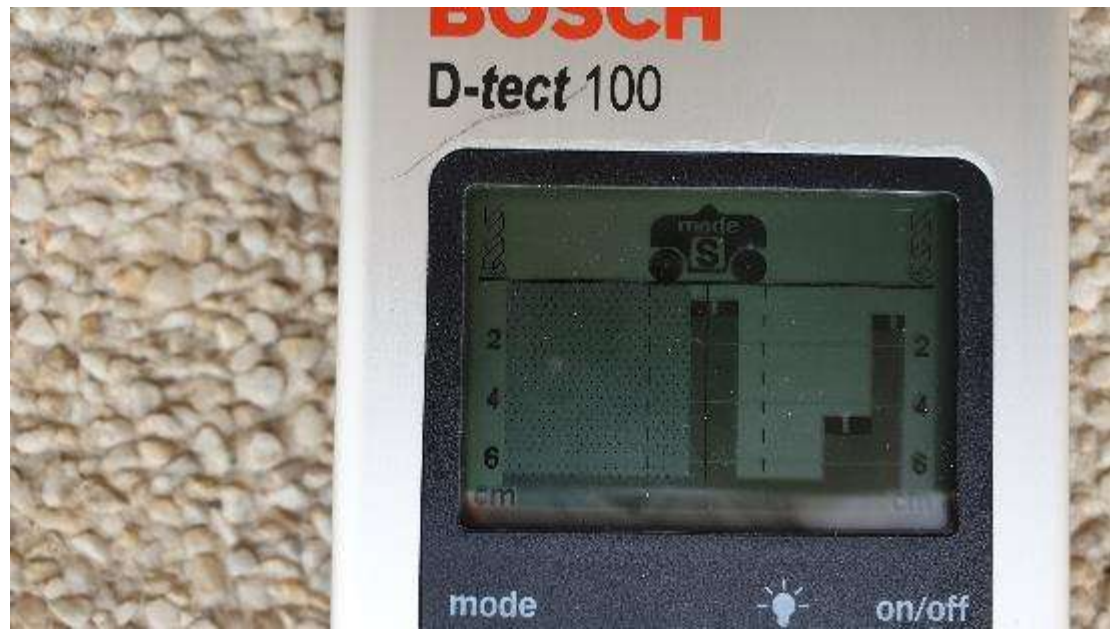
Wapeningsdetectie dd. 11.09.20:

De wapening, aanwezig in de gewapende betonnen balkonelementen, wordt gedetecteerd door gebruik te maken van toestel Bosch D-tect 100. Hierbij wordt de buitenkant van het element afgescand, het toestel geeft de aanwezigheid, de ligging van de wapening weer. Op deze manier wordt een overzicht bekomen van de positie en de dekking van de wapening.

Constructiedelen binnen omgevingsklasse EE3 dienen volgens NBN EN 206 en NBN B 15-001 voor een constructieklasse S4 (gewapend beton) een nominale betondekking te hebben van $30+10=40$ mm.

- Niettegenstaande dat de betonnen balkonelementen op heden zéér weinig zichtbare schade vertonen is aan de hand van de wapeningsdetectie in vijf appartementen gebleken dat de betondekking te gering is. Men dient wel op te letten want dit kan leiden tot corrosie van de wapening wanneer het carbonatiefrent (CO₂ uit de lucht) de wapening bereikt. De betondelen dienen in die zin volledig afgeschermd te worden. De balkonhemels kan men laten bekleden (coating of panelen). Bekleding dient gepaard te gaan met het aanbrengen van een waterdichting bovenop.

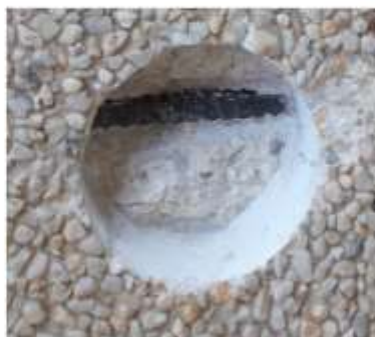
Figuur 3.1. Destructieve controle attributieve eigenschappen van het wapeningsstaal op locatie H3.1

De attributieve eigenschappen van het wapeningsstaal zijn met behulp van een kernboring tot op het niveau van de bovenwapening bepaald: visueel kon worden vastgesteld dat de bovenwapening een diameter heeft van 10 mm (I2.2 en H3.1: 10 mm, A2.2: 12 mm), en de wapening bestaat uit geribd staal, vermoedelijke staalkwaliteit BE400 (Figuur 3.1). De betondekking op de destructief vrijgemaakte wapeningsstaven bedraagt 28 mm, 28 mm en 38 mm voor meetlocaties A2.2, H3.1 en I2.2 respectievelijk. Er werden geen roestsporen of andere corrosie gerelateerde kenmerken vastgesteld op de wapening.

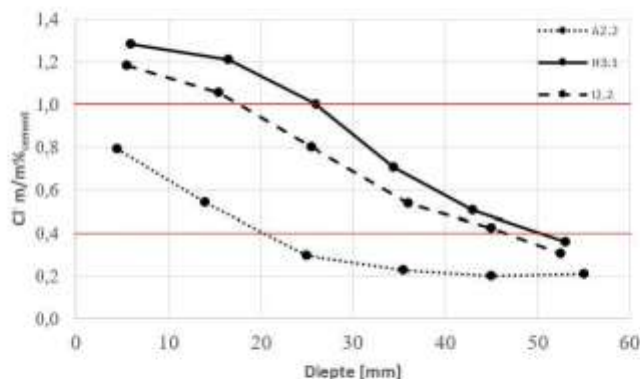
Figuur 3.5. Chloride-gehalte profiel op de 3 meetlocaties

- Op het balkon ter hoogte van locatie A2.2 (ZW oriëntatie) bedraagt het chloride-gehalte 0,30 $m_{Cement}\%$. Deze waarde ligt onder het kritisch chloride-gehalte van 0,4 $m_{Cement}\%$; er kan verondersteld worden dat het moment van initiatie van corrosie door chloriden nog niet bereikt is op deze locatie;

- Op het balkon ter hoogte van locatie H3.1 (NW oriëntatie) bedraagt het chloride-gehalte 1,00 $m_{Cement}\%$. Deze waarde ligt boven het kritisch chloride-gehalte van 0,4 $m_{Cement}\%$; er kan verondersteld worden dat het moment van initiatie van corrosie door chloriden mogelijks bereikt is op deze locatie;

- Op het balkon ter hoogte van locatie I2.2 (NO oriëntatie) bedraagt het chloride-gehalte 0,54 $m_{Cement}\%$. Deze waarde ligt boven het kritisch chloride-gehalte van 0,4 $m_{Cement}\%$; er kan verondersteld worden dat het moment van initiatie van corrosie door chloriden vermoedelijk bereikt is op deze locatie;

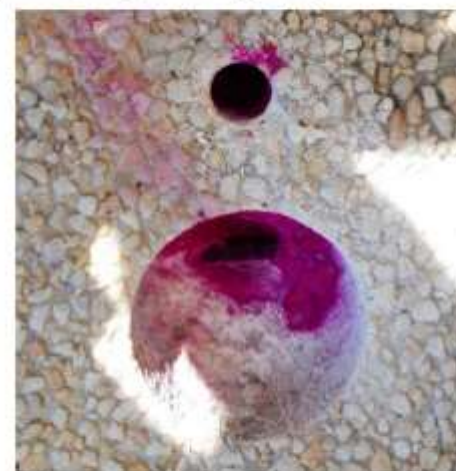
Figuur 3.6. Paarse verkleuring na besprenkeling met fenolftaleïne op meetlocatie I2.2

Om na te gaan of corrosie van de wapening ten gevolge van carbonatatie mogelijk is (niet uit te sluiten gezien de eerder vastgesteld betondekking op meerdere locaties en gezien de ouderdom van het gebouw), werden de gecreëerde boorgaten (op de 3 meetlocaties) met fenolftaleïne besprenkeld (zie bijvoorbeeld Figuur 3.6).

Er kan gesteld worden dat de diepte van het carbonatatiefront nagenoeg nul bedraagt op de 3 locaties, m.a.w. dit front heeft daar het niveau van de wapening nergens bereikt: de gemiddelde diepte van het carbonatatiefront x_c is momenteel op geen enkele meetlocatie groter dan of gelijk aan de plaatselijk opgemeten betondekking a (Tabel 3.4). Ten gevolge van een grotere betondekking kan er verwacht worden dat er ten aanzien van door carbonatie geïnitieerde corrosie een meer dan voldoende restlevensduur (> 50 jaar) is. Er kan dus algemeen gesteld worden dat bijkomende schade ten gevolge van door carbonatie geïnitieerde corrosie niet te verwachten is.

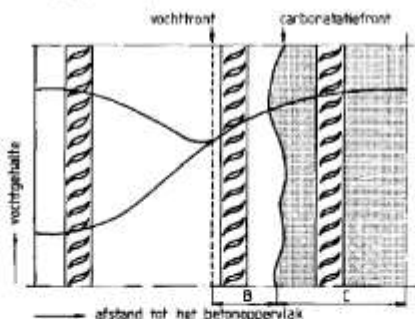
Figuur 3.6. Gebieden met verschillend risico voor door carbonatie geïnitieerde wapeningscorrosie

Slotbemerking: bij het beoordelen van het risico van wapeningscorrosie kunnen bijkomend drie gebieden kunnen worden onderscheiden die gelinkt zijn aan de positie van de wapening en de aanwezige betondekking. Deze drie gebieden hangen samen met de drie randvoorwaarden, waaraan moet worden voldaan om tot wapeningscorrosie te komen: (i) een pH waarbij geen passivering/bescherming van het staal meer mogelijk is (gecarbonateerd beton of lokale aanwezigheid van chloriden in voldoende hoge concentraties, boven het kritisch chloride-gehalte), (ii) voldoende vocht, (iii) voldoende zuurstof. De drie gebieden zijn (Figuur 3.6):

- Een gebied dat zich buiten het vochtwisselingsgebied bevindt en niet is gecarbonateerd of laag chloride-gehalte (gebied C): in dit gebied kan nauwelijks corrosie plaatshebben.
- Een gebied dat wel is gecarbonateerd of met hoog chloride-gehalte, maar waar geen vochtgehaltewisselingen plaatshebben (gebied B): in dit gebied is de corrosiesnelheid te verwaarlozen.
- Een gebied dat is gecarbonateerd of verontreinigd is met chloriden én waar vochtgehaltewisselingen plaatshebben (gebied A): in dit gebied zijn de ideale omstandigheden aanwezig voor corrosie. De corrosiesnelheid neemt toe naarmate de wapening dichterbij het oppervlak ligt door het hoge vochtgehalte in de natte perioden.

De bovenwapening die werd gedetecteerd in de 3 balkons bevindt zich vermoedelijk op de grens of net buiten het vochtwisselingsgebied (zone B-C). Na destructieve controle blijkt dat de bovenwapening daar nog geen corrosie kenmerken vertoont. Wel werd op 2/3 locaties het kritiek chloride-gehalte bereikt, waardoor initiatie van corrosie op die locaties momenteel mogelijk is. Er kan een gemiddelde corrosiesnelheid (1-10 $\mu\text{m}/\text{jaar}$) van de wapening in deze elementen verwacht worden (Figuur 3.7).

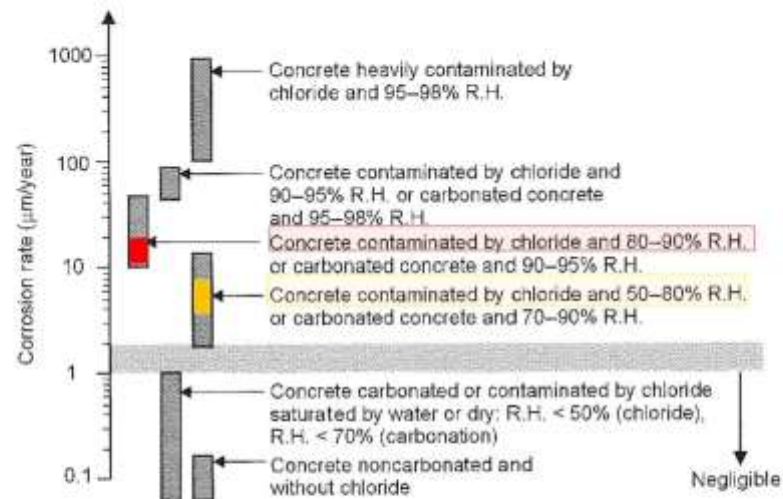
Figuur 3.7. Invloed van carbonatie en de relatieve vochtigheid op de corrosiesnelheid van wapening in beton

De bovenwapening die werd gedetecteerd in de 3 balkons bevindt zich vermoedelijk op de grens of net buiten het vochtwisselingsgebied (zone B-C). Na destructieve controle blijkt dat de bovenwapening daar nog geen corrosie kenmerken vertoonde. Wel werd op 2/3 locaties het kritiek chloride-gehalte bereikt, waardoor initiatie van corrosie op die locaties momenteel mogelijk is. Er kan een gemiddelde corrosiesnelheid (1-10 $\mu\text{m}/\text{jaar}$) van de wapening in deze elementen verwacht worden (Figuur 3.7).
