Voorstel renovatie BUREAU voor EXPERTISE &
ARCHITECTUUR bv:

Res VILLA CASTELLI

Dewittelaan 23-41 8670 OOSTDUINKERKE

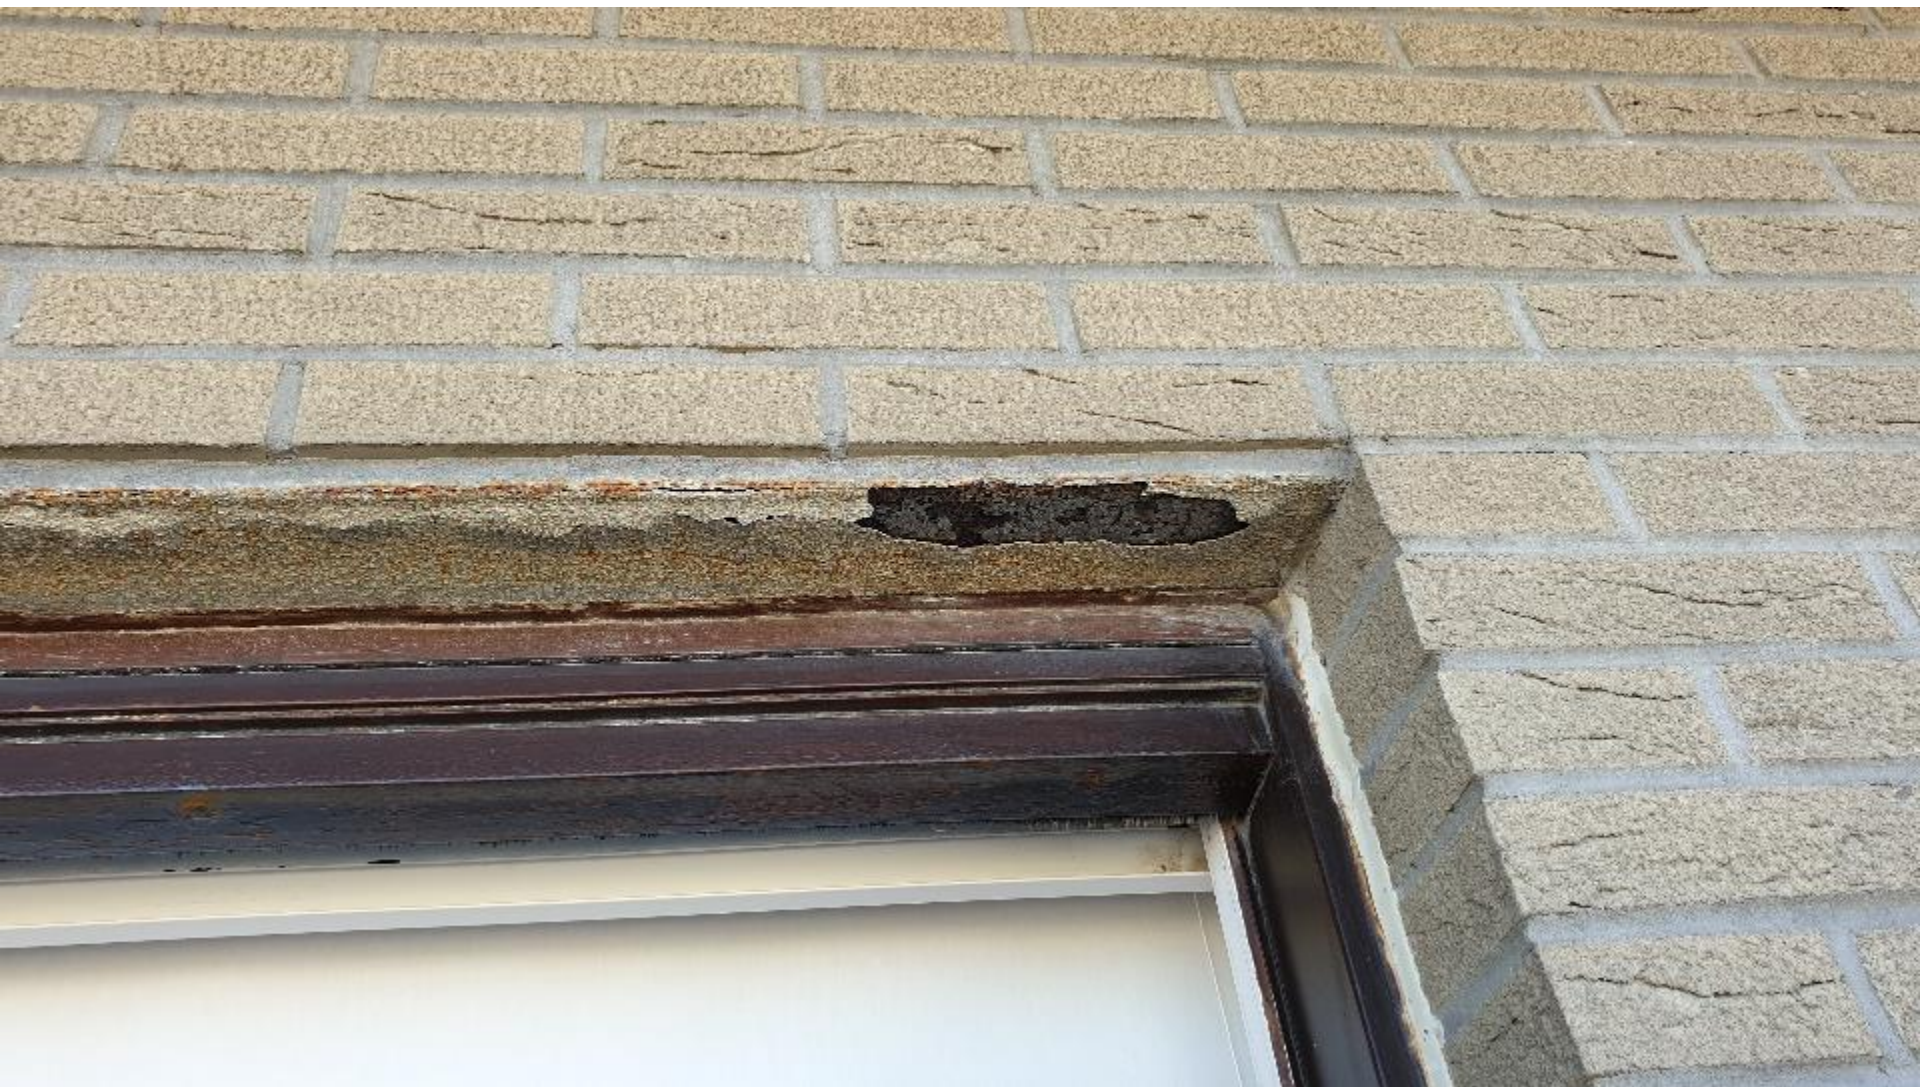
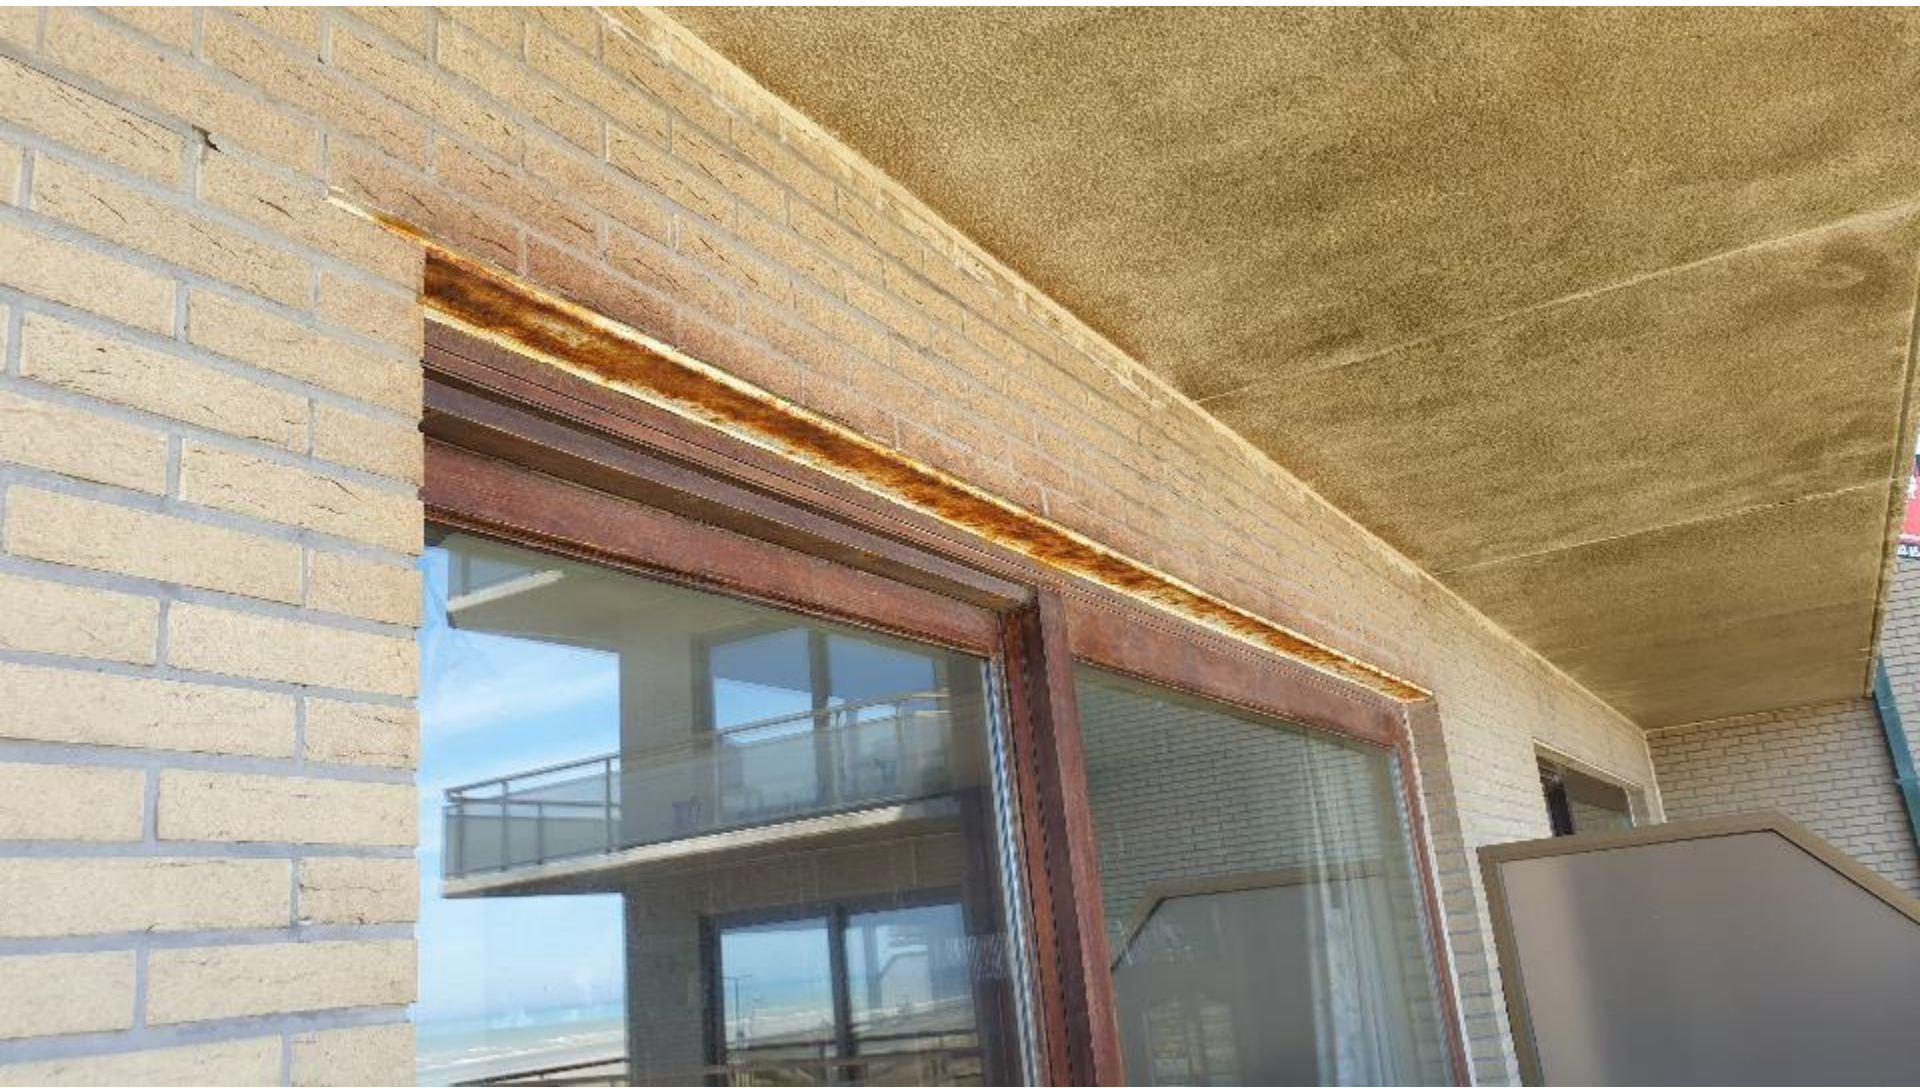
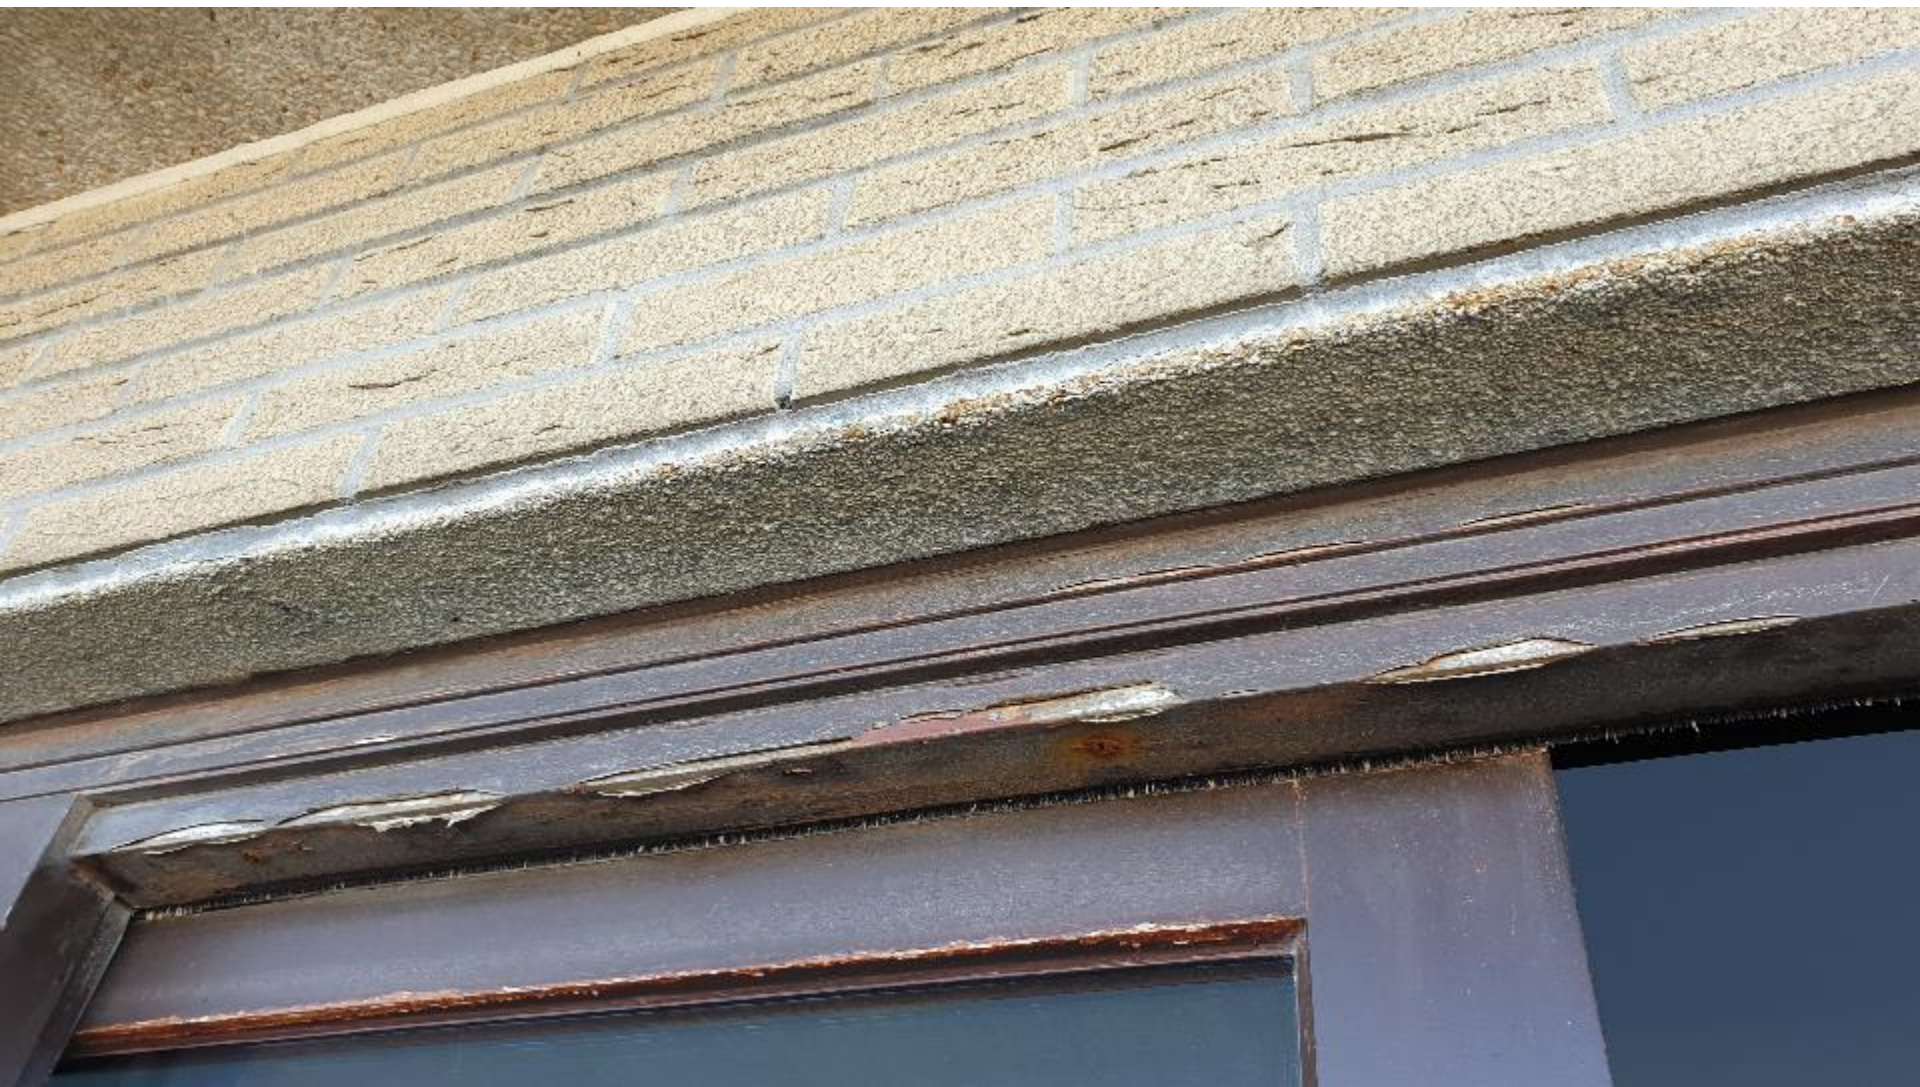
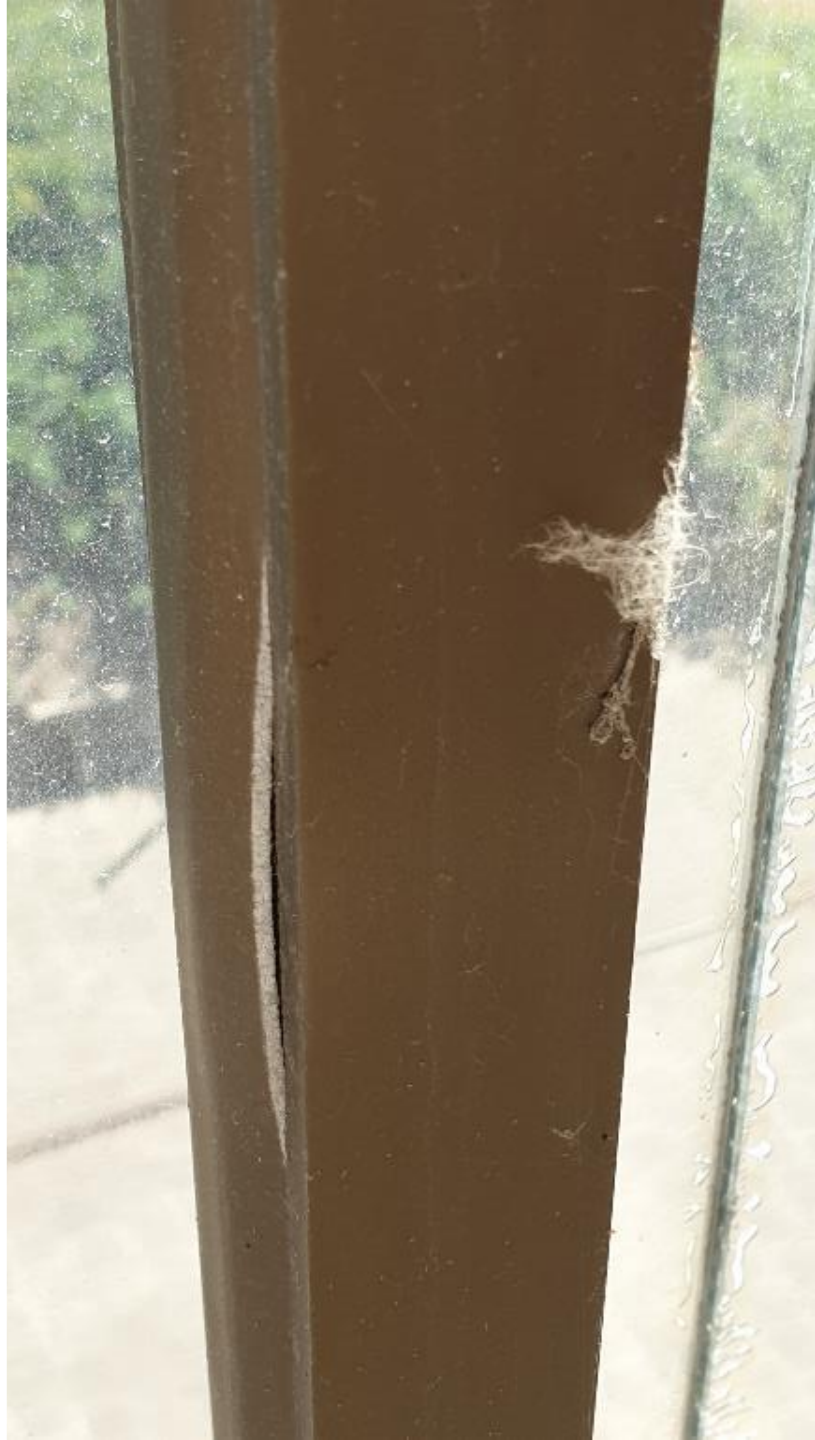
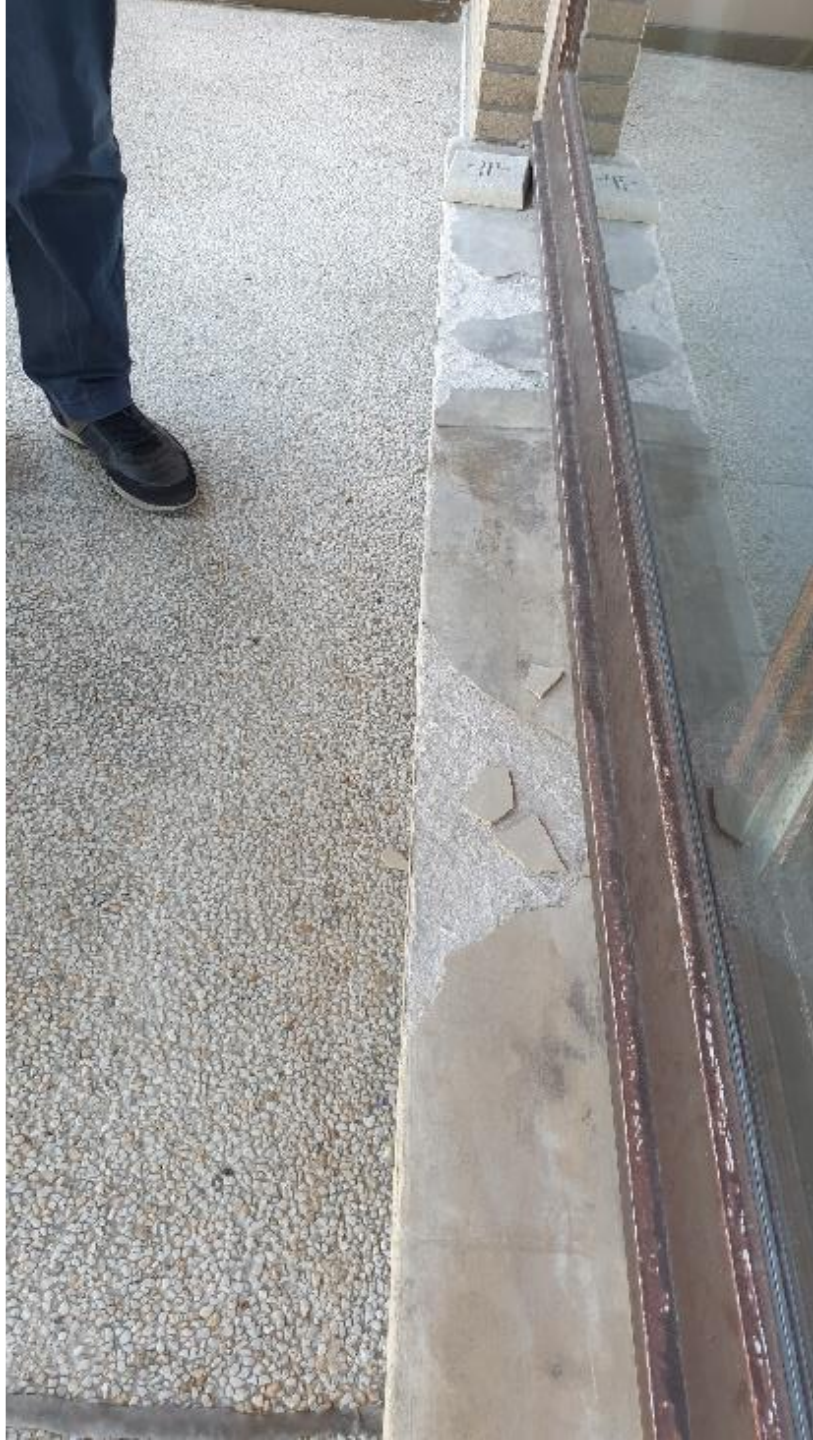
Schadebeeld/ Visuele inspectie:

Schade ten gevolge van corrosie van metalen raamlintelen.

Op een kleine uitzondering na, is geen betonschade zichtbaar.

De glaspanelen van de balustrades worden ondoorzichtig, glaspanelen komen los, stijlen en bevestigingen vertonen corrosie. Verschillende spijlen zijn opengescheurd. De balustrades voldoen niet aan de huidige norm.

Vervuiling aan de balkonhemels.

Vervuiling gevelstenen.

Herstellingen mortelvoegen met zichtbaar kleurverschil.

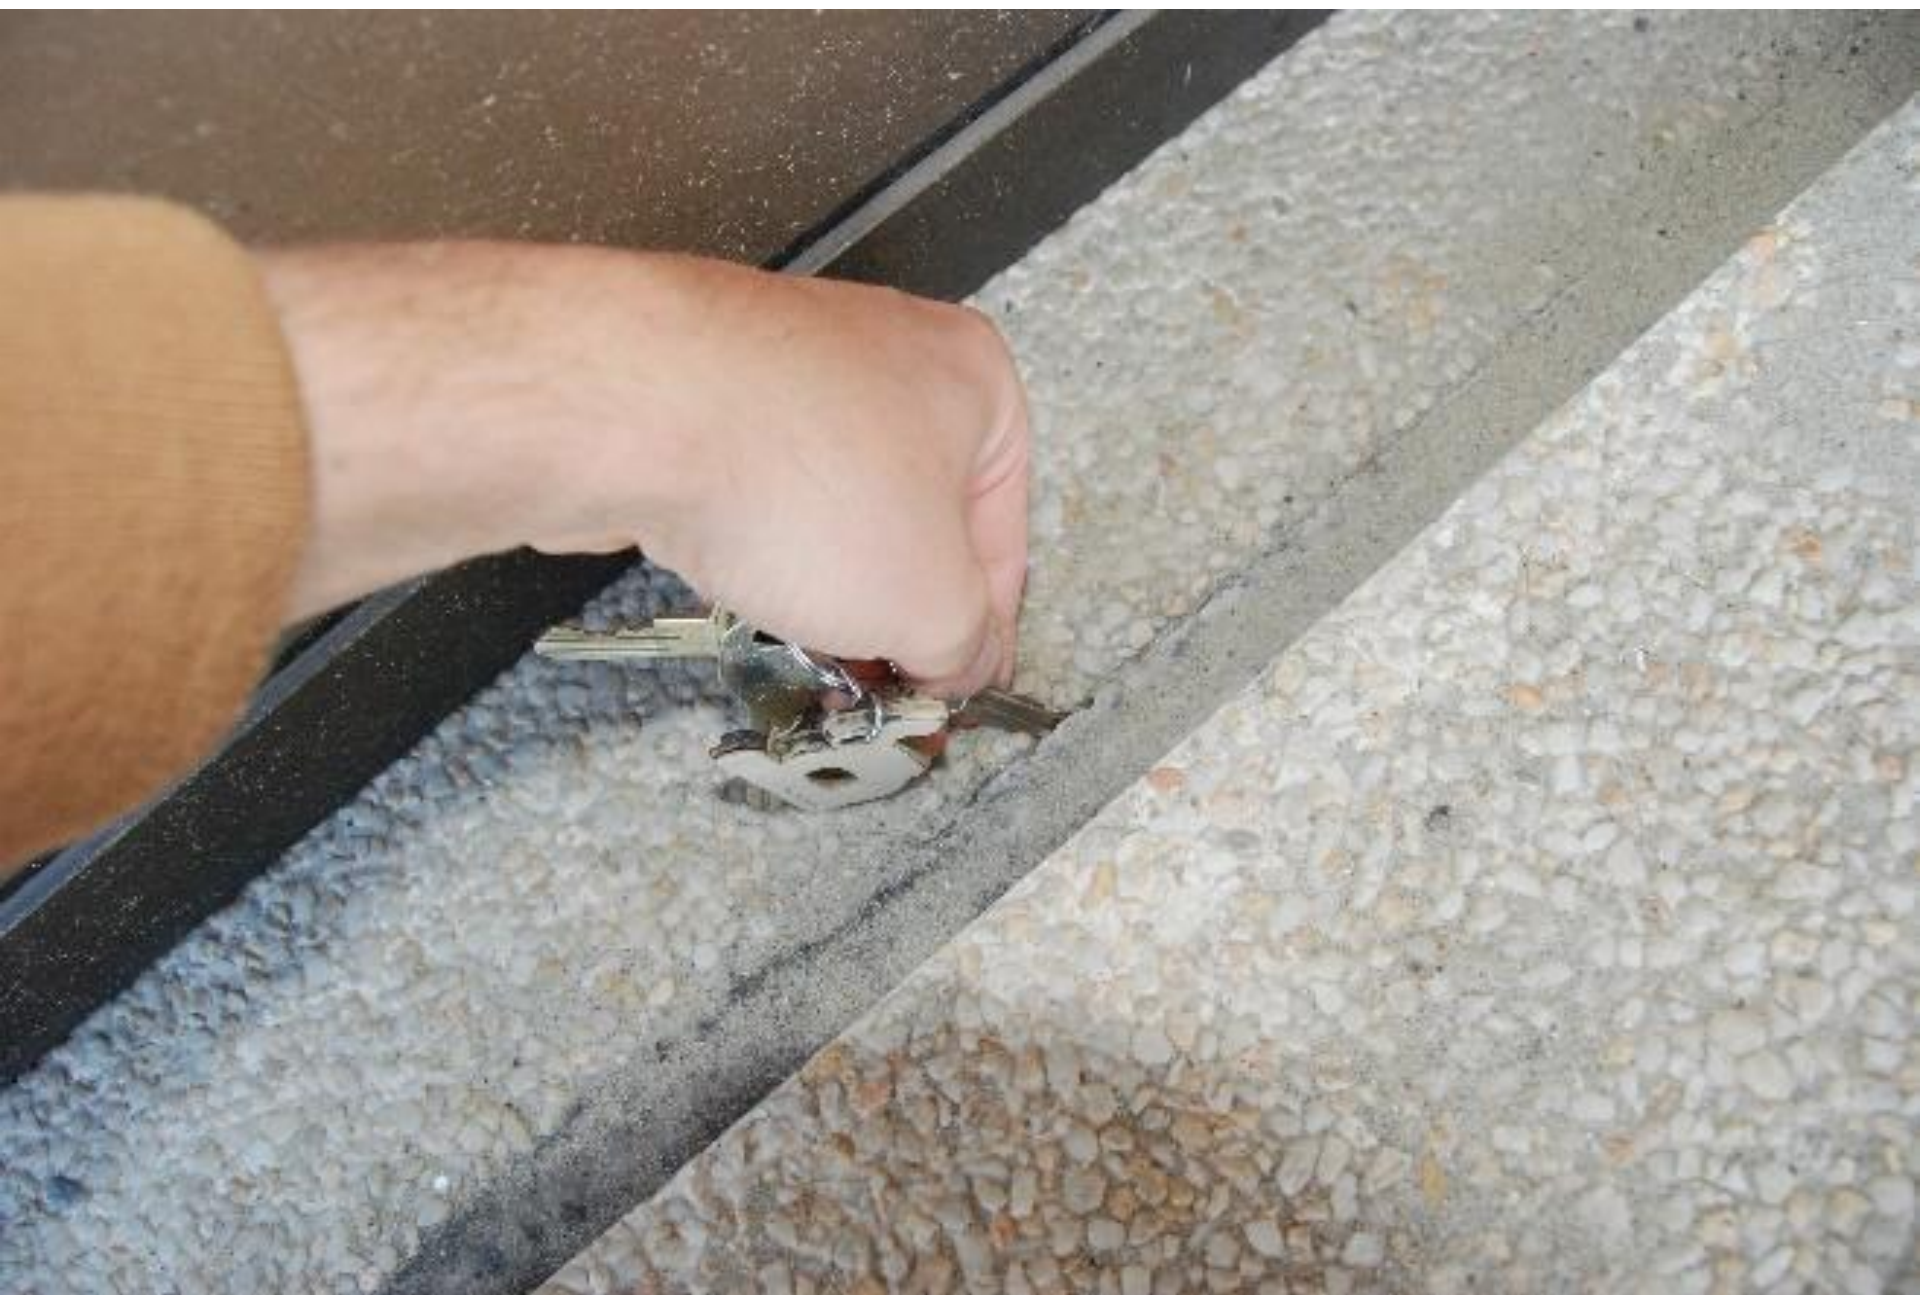
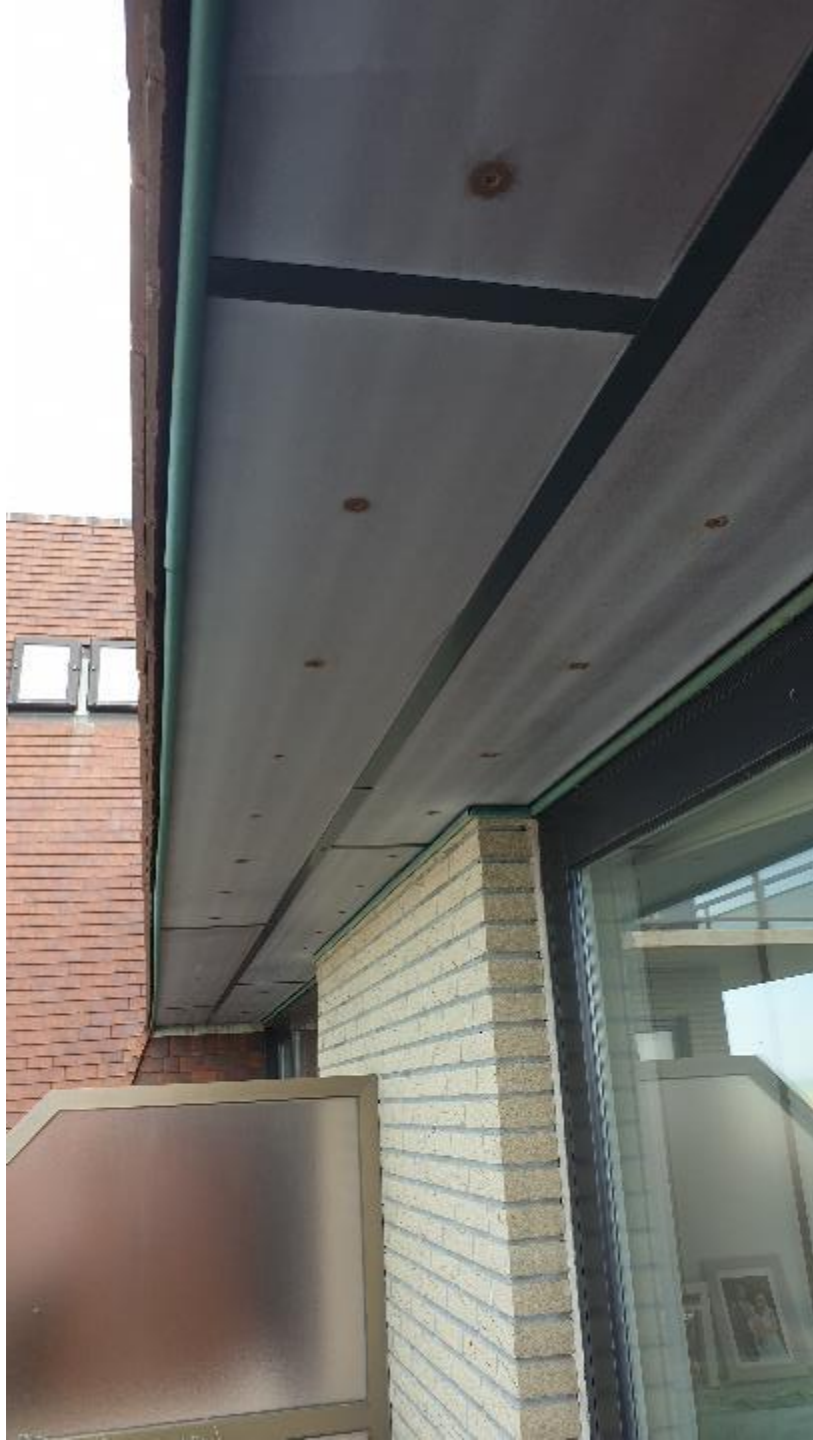
Schadebeeld/ Visuele inspectie:

Openstaande en verweerde elastische voegen.

Bevestiging van de plafondbekleding van de dakterrassen zijn gecorrodeerd en in verouderde toestand. De panelen zelf zijn afgeschenen.

Enkele raamdorpels werden vervangen gezien witte zandsteen op verschillende plaatsen afbrokkelt.

Bij een aantal appartementen bladdert de behandeling van het hout af.

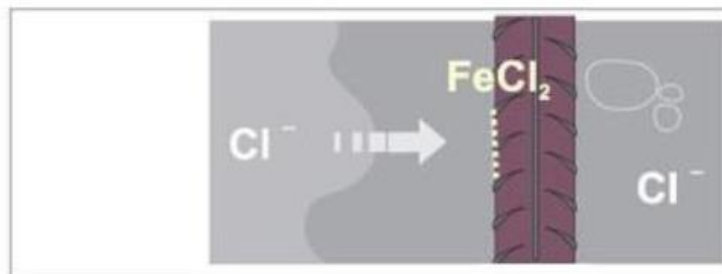
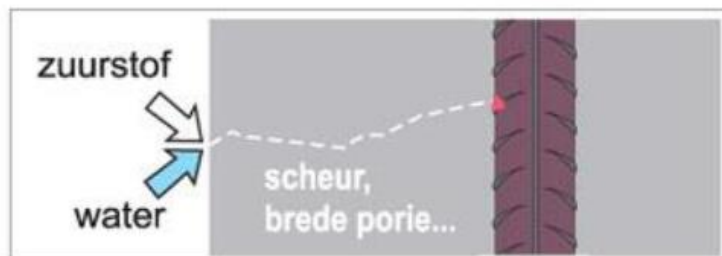
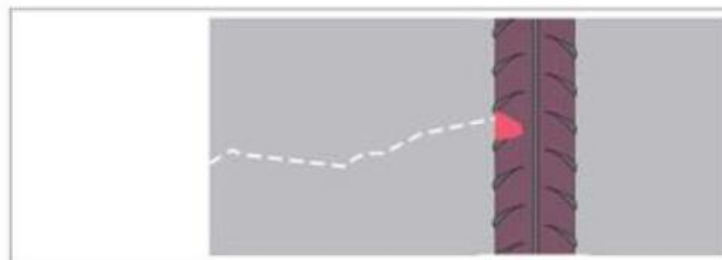
4b6 beton en agressieve stoffen *chloriden*

"putcorrosie"

gevaar voor plotse breuk !

- W/C ↓
- betondekking overdimensioneren
- coating
