dd 11.03.22
onze ref 20.0246/S.JB
betreft Verslag toelichting herstel- en renovatiewerken te OOSTDUINKERKE, Dewittelaan 23-41

Bij deze vindt u het verslag met betrekking tot de herstel- en renovatiewerken van de gevels en balkons van het betreffende gebouw.

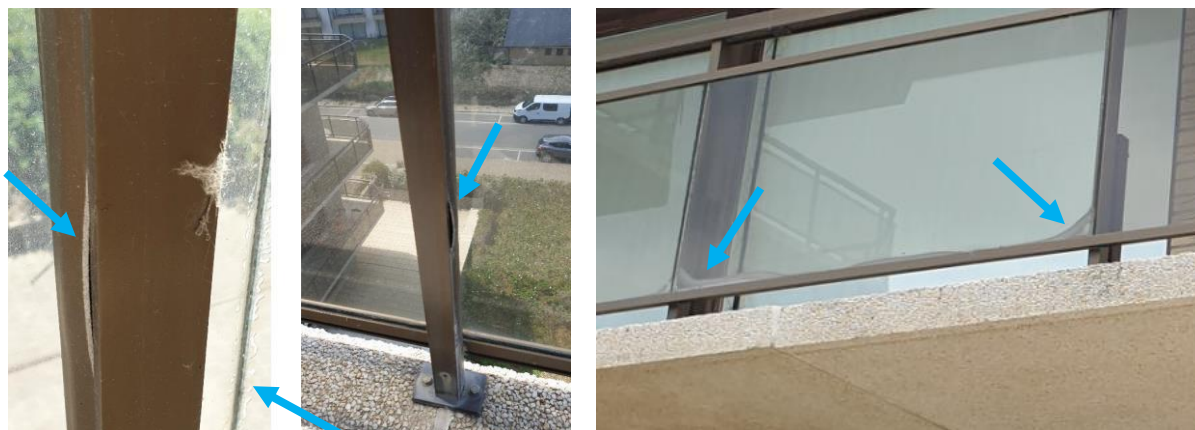
De glaspanelen van de balustrades worden ondoorzichtig (wolkvorming), aan de randen is delaminatie van het glas merkbaar (varens), glaspanelen komen los, stijlen en bevestigingen vertonen corrosie. Verschillende spijlen zijn opengescheurd waardoor de stabiliteit niet langer gegarandeerd is. De balustrades voldoen niet aan de huidige norm. De hoogte is beperkt tot minder dan 95cm. Volgens de huidige normering dienen deze 110cm te zijn bij een valhoogte < 12m en 120cm bij een valhoogte > 12m. Deze gebreken tonen de noodzakelijkheid aan tot het vervangen van de balustrades. Bovendien dienen deze ook

weggenomen te worden in het kader van de renovatie (zie volgend punt – aanbrengen beschermingslaag). In elk geval is het vaststaand dat ook de balustrades wegens voormelde redenen moeten vervangen worden in het kader van de renovatie van de gemeenschappelijke delen.

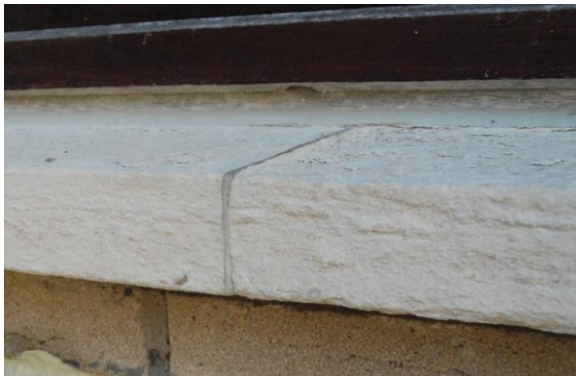
Enkele raamdorpels werden reeds vervangen sinds de ingebruikname van het gebouw, aangezien de witte zandsteen op verschillende plaatsen afbrokkelt.

Erosie dorpel

De noodzaak tot een grondige controle van de staat van de dorpels en het voegwerk is dus technisch en economisch noodzakelijk. Dorpels in goede staat kunnen behouden blijven. Vervangen van bepaalde dorpels zal dus individueel ter gelegenheid van de renovatie nagegaan worden. Er bestaat in het kader van de renovatie van de gemeenschappelijke delen een noodzaak tot grondige controle van de staat van de dorpels en het onderliggend voegwerk waarbij door de architect zal worden nagegaan welke dorpels in het kader van de renovatie van de gemeenschappelijke delen verplicht vervangen moeten worden. Gelet op het voorgaande is er aldus eveneens een technische en economische noodzaak om voormelde privatieve delen te vervangen.

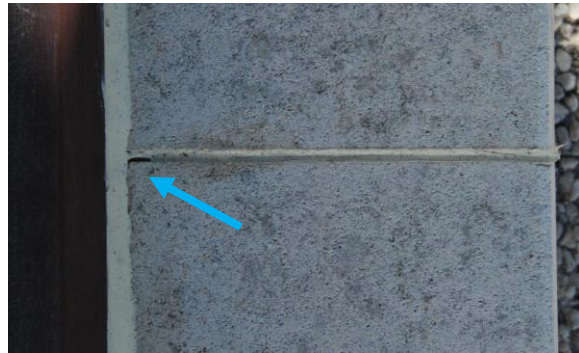
We verwijzen ook naar ons verslag dd. 06.10.21 naar aanleiding van infiltratie in een 8-tal appartementen. Verschillende gebreken, hoofdzakelijk gerelateerd aan de elastische voegen werden vastgesteld. Zo ook de elastische voegen tussen de dorpels. De waterdichting bestaat uit een ééntrapsdichting (enkel elastische kit). Als deze voeg faalt, is de waterdichtheid niet meer gegarandeerd en kan water doorsijpelen naar de onderliggende constructie. Een elastische voeg is geen duurzame verdichting.

Openstaande voeg (na herstelling!)

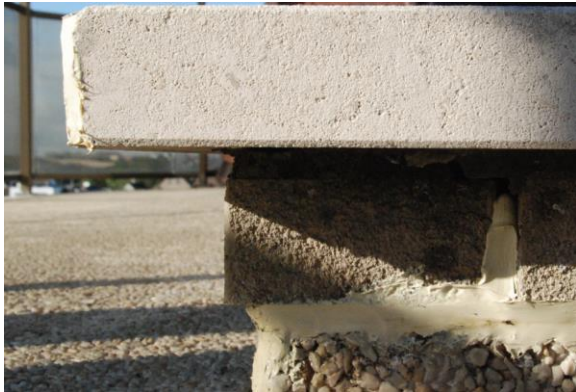
Loskomend metselwerk (vorstschade)

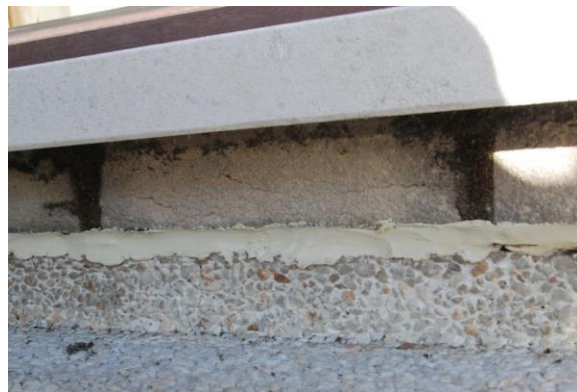
Vochtsporen (mosvorming)
