dd 06.10.21  
onze ref 20.0246/SJB  
betreft Verslag vochtproblematiek te OOSTDUINKERKE, Dewittelaan 23-41

In bijlage vindt u het verslag van ons bezoek dd. 24.09.21 met betrekking tot de vochtproblematiek in enkele appartementen.

Het gaat om volgende appartementen met vochtschade telkens veroorzaakt door bovenliggende appartementen:

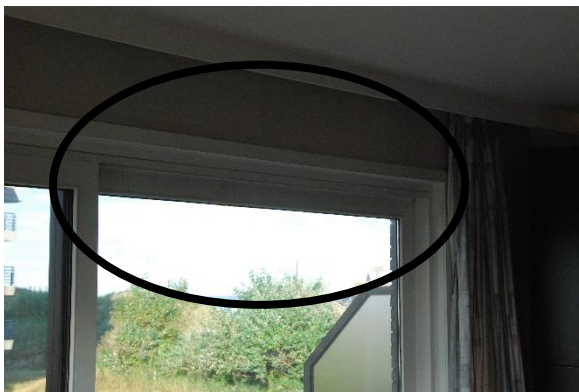
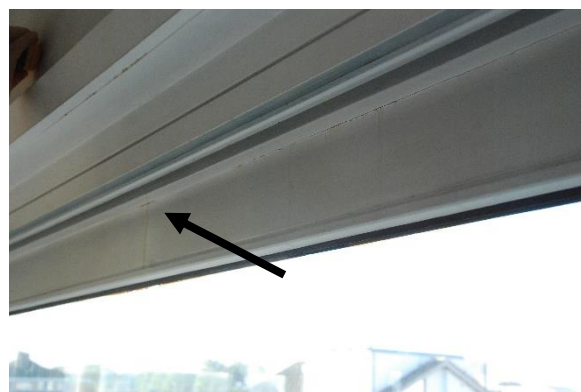
#### **BLOK A 02.01:**

Vochtsporen, druipters aan de bovenkant van het schrijnwerk aan de binnenzijde.

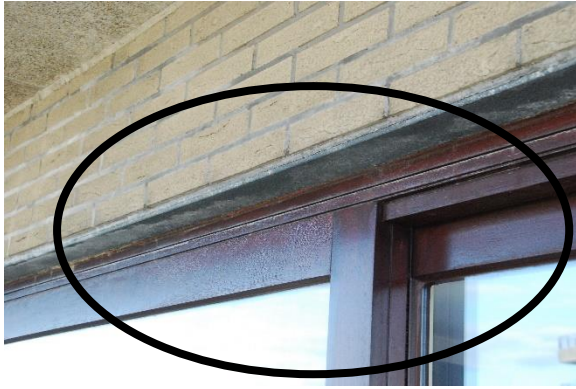
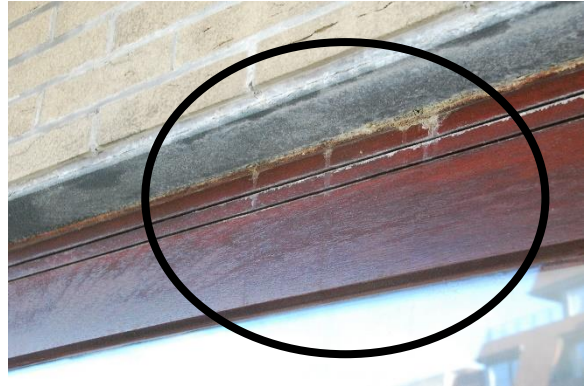
Vochtsporen, druipers aan de bovenkant van het schrijnwerk aan de buitenzijde.

***Bovenliggende constructie BLOK A 03.01 niet toegankelijk.***

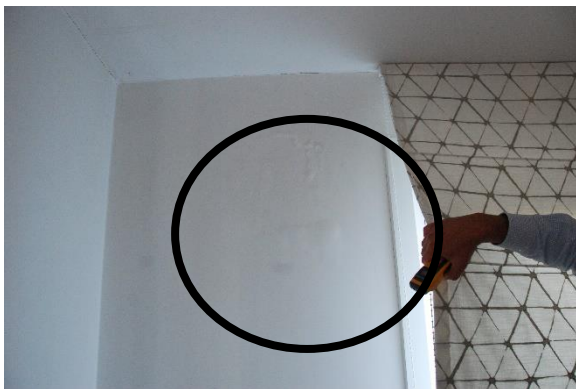
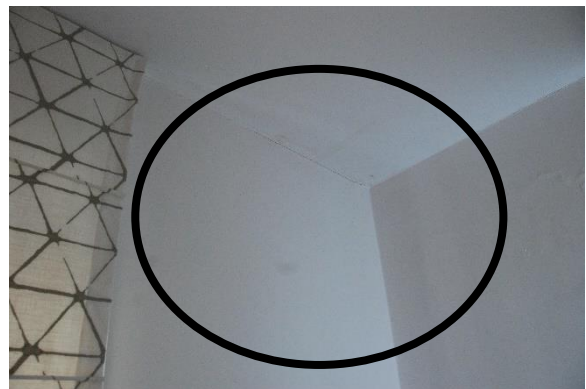
**BLOK C 01.01:**

Sporen van vocht te zien aan de binnenkant van de muren die de hoek vormen. Ook een lichte barst tussen de muur en het plafond is te zien.

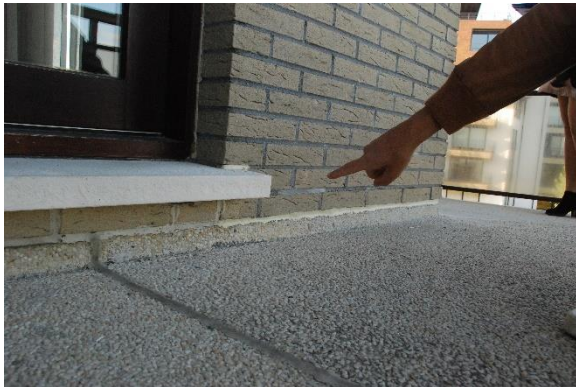
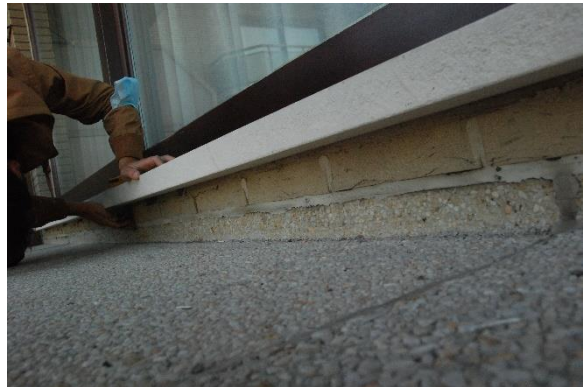
***Bovengrondse constructie BLOK C 02.01 :***

*Elastische voeg tussen twee prefab elementen werd nog niet vervangen. Boven de nieuwe elastische horizontale voeg zijn de voegen niet dicht. De voeg onder de dorpel is ook niet volledig dicht.*

Ofwel dient men alle voegen op regelmatige basis na te zien en op een vakkundige manier bij te werken waar nodig.

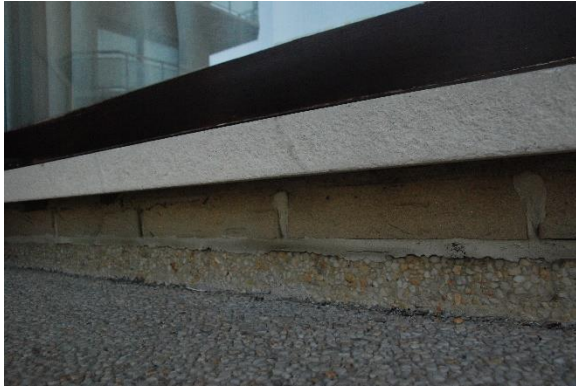
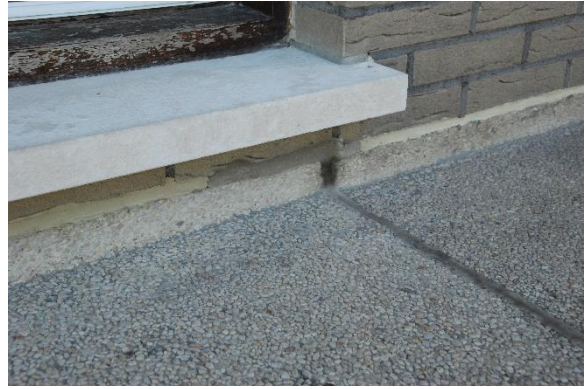
*Openstaande voeg onder de raamdorpel is niet mooi dicht, ook de overgang tussen de twee vlakken.*

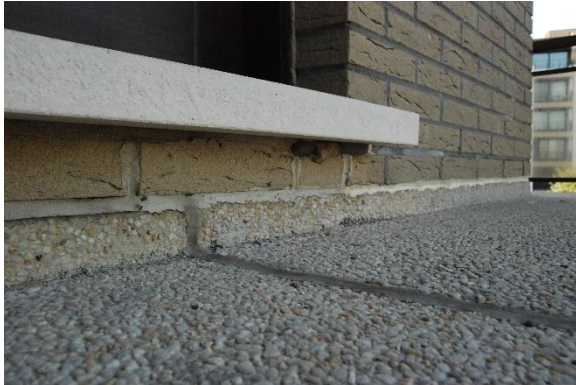
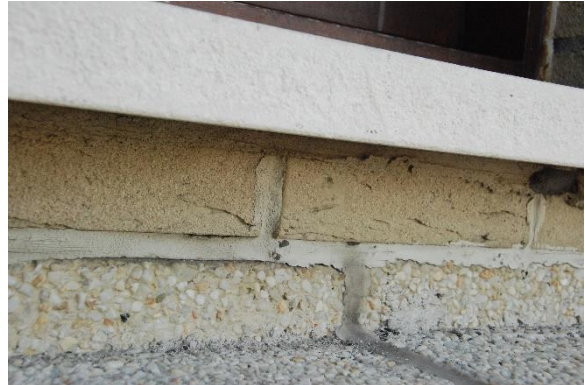
*Mosvorming onder de dorpel en niet aansluitende elastische voeg.*

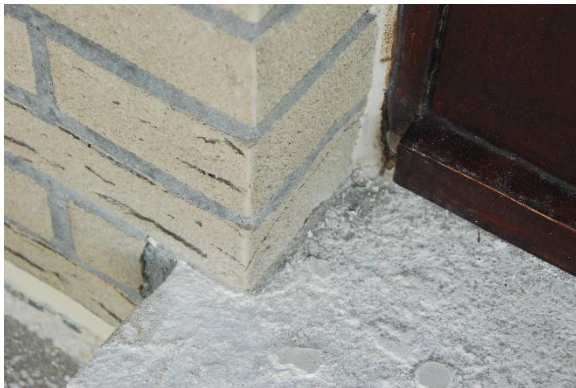
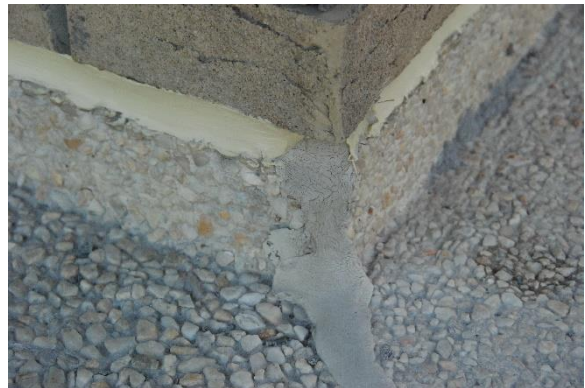
*Openstaande voeg en slechte aansluiting tussen een bestaande en een nieuwe voeg.*

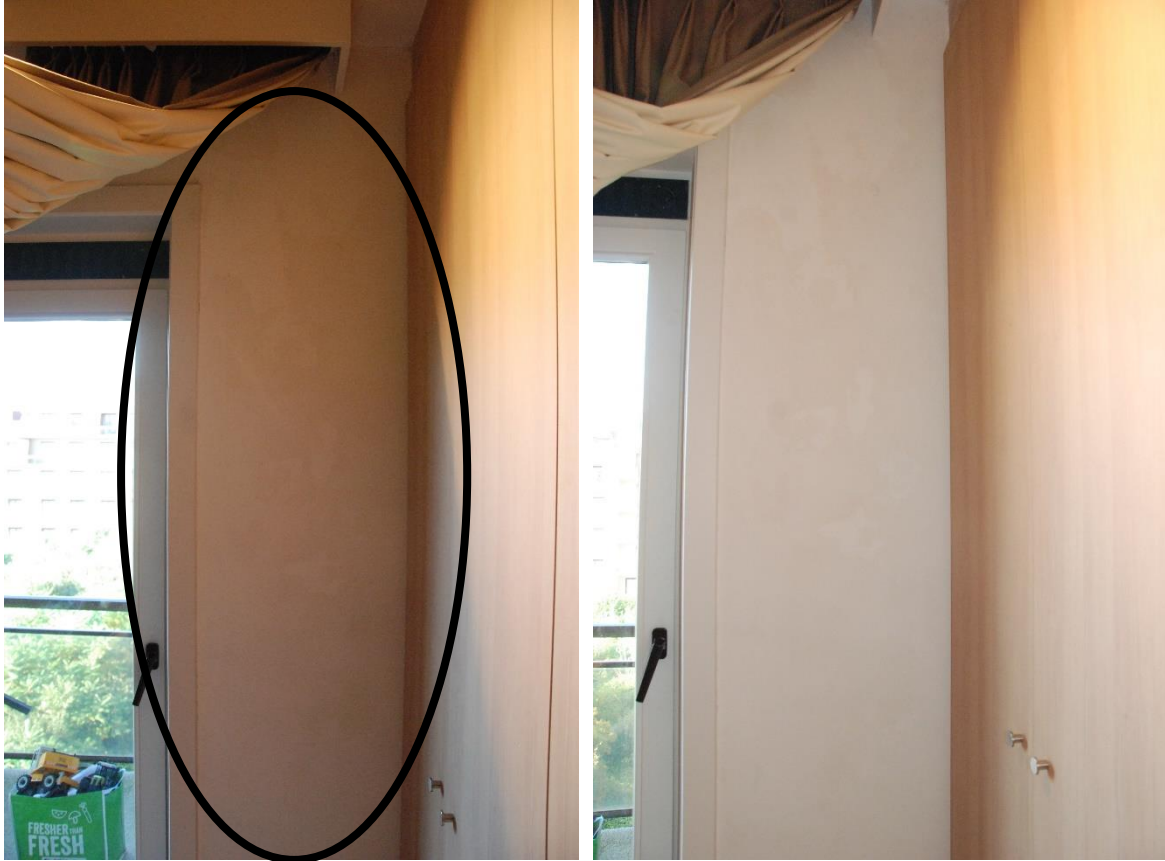
**BLOK I 03.01:**

Sporen van vochtinfiltratie aan de binnenkant van de muur.

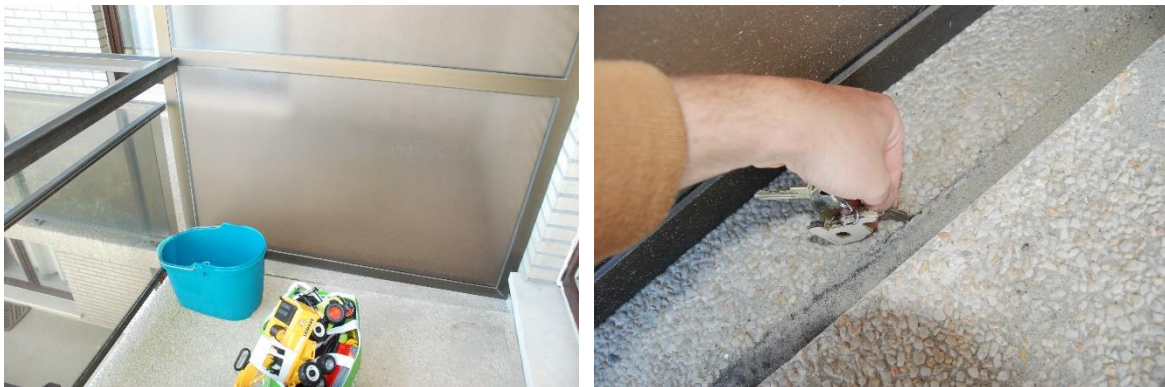
**BLOK I 03.01:**

*Niveaoverschil tussen twee balkons met elastische voeg die niet dicht is.*

De voegen tussen de betonnen balkon elementen kan men van bovenaf afdichten met een waterdichting, deze moet dan over het geheel van de balkons aangebracht worden.

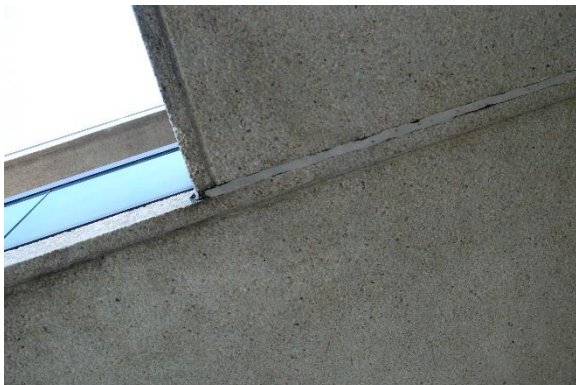
*Niet sluitende elastische voeg tussen twee balkons.*

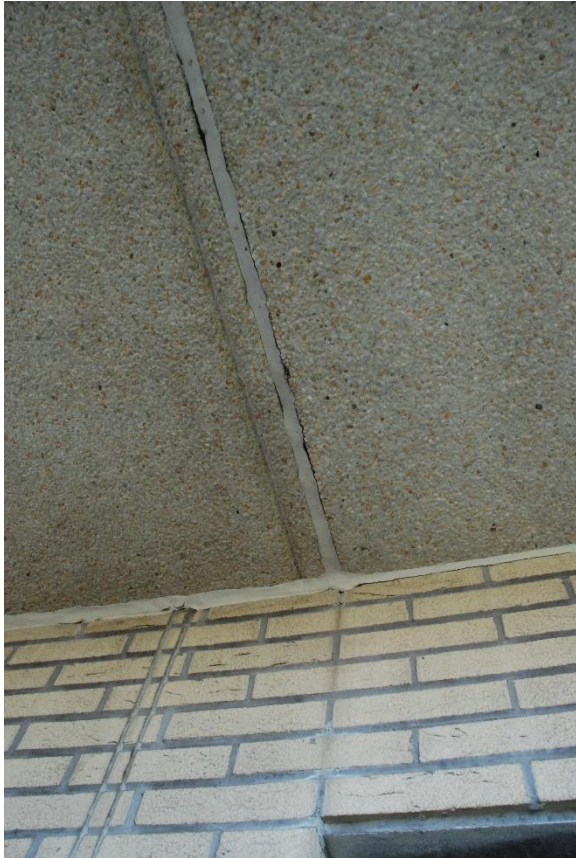
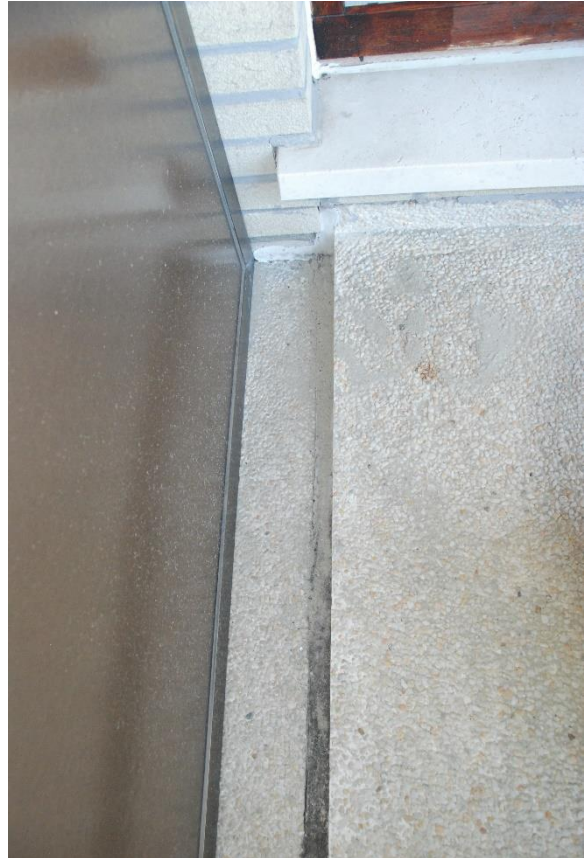
*Niet sluitende elastische voeg te zien afdekking balkon en bovenkant balkon.*

Voor een waterdichte overgang tussen de balkons en de gevel dient men de dorpels te vervangen en het gevelmetselwerk te onderkappen. Op die manier loopt de waterdichting van het balkon naadloos over in het gevelvlak zodat er een kuip gevormd wordt.

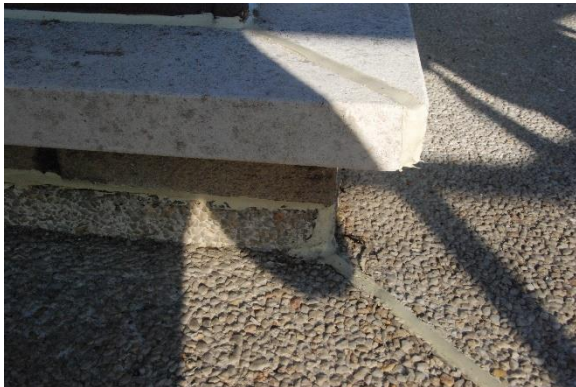
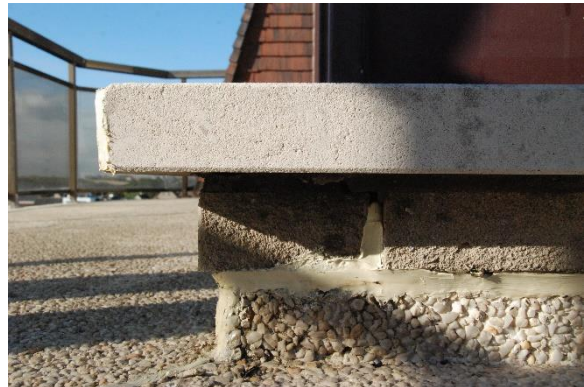
*Wel zoals onderstaande foto's de bovenliggende constructie BLOK J 04.02:*

*Voeg tussen de dorpels in het verstek die zonet nieuw werd aangebracht. Onderliggend metselwerk is verschoven.*

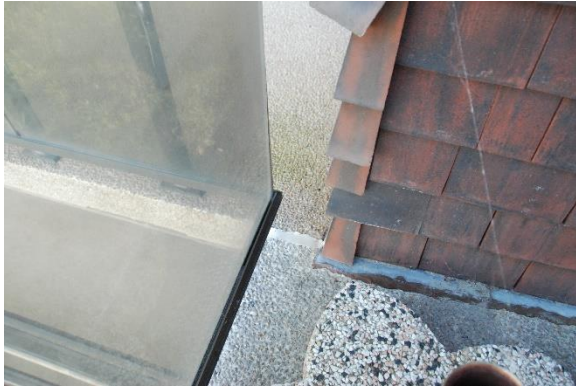
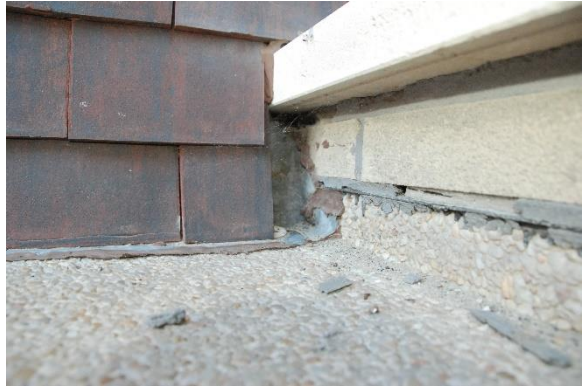
*Voeg tussen de loodslab en het prefab balkon werd slordig opgekit. Lintvoegen staan open.*

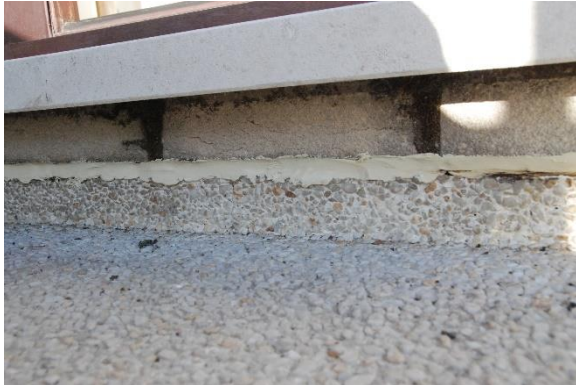
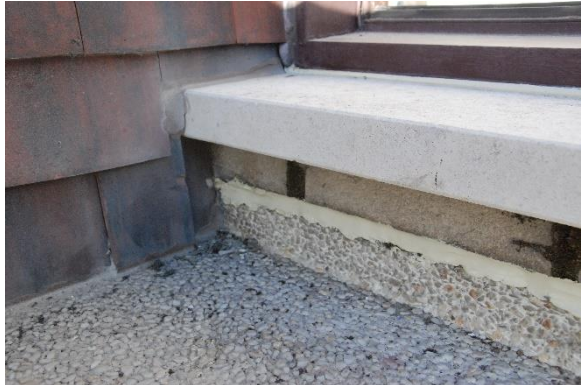
*Niet opgevoegde lintvoegen.*

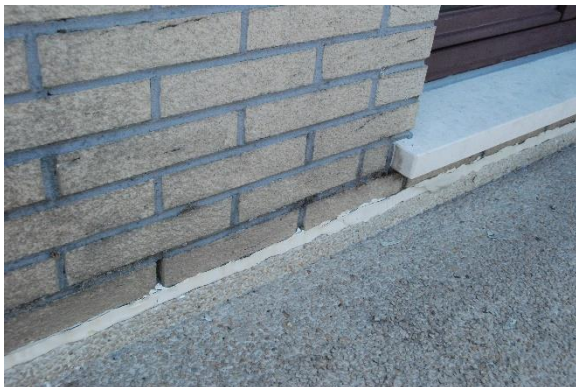
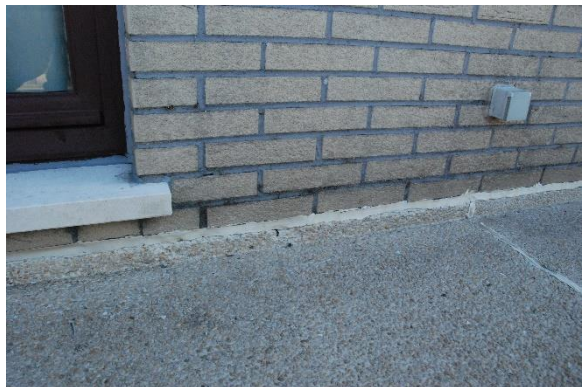
*Mosvorming te zien op de voegen van het gevelmetselwerk en open stootvoegen.*

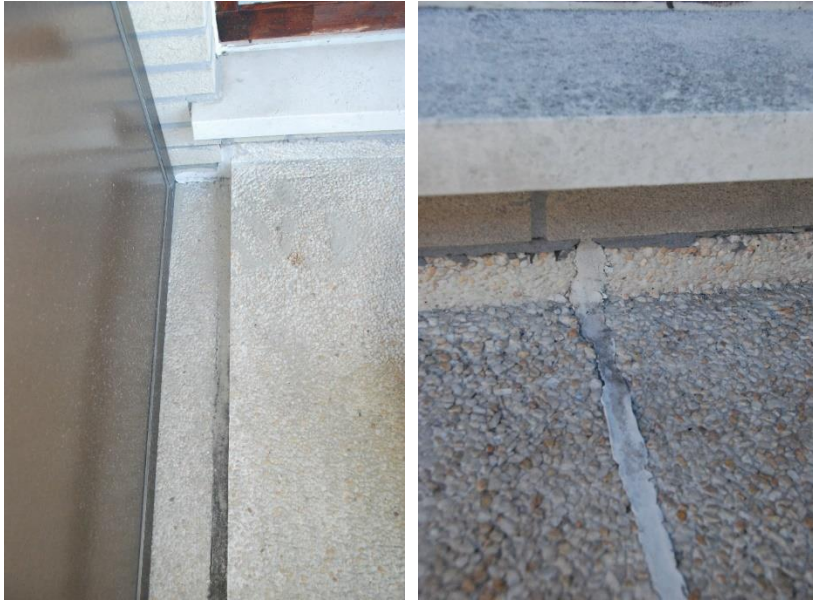
*Niet aansluitende elastische voeg en slechte overgang tussen de voegen.*
