Rapport voorstudie volgens het bestek van de RME,
bevestigd door BUREAU voor EXPERTISE &
ARCHITECTUUR bvba op 16 mei 2020:

Res VILLA CASTELLI

Dewittelaan 23-41 8670 OOSTDUINKERKE

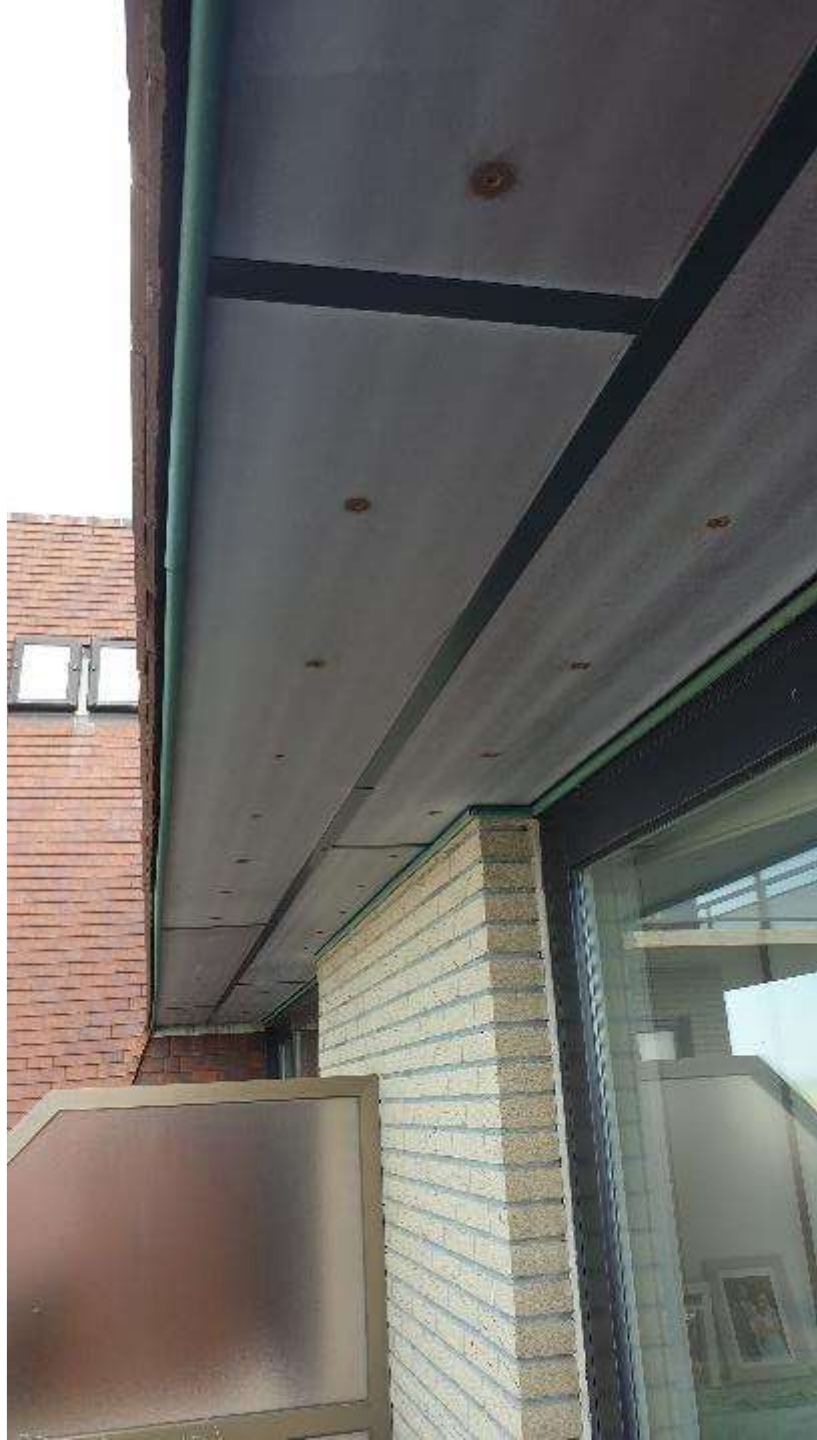
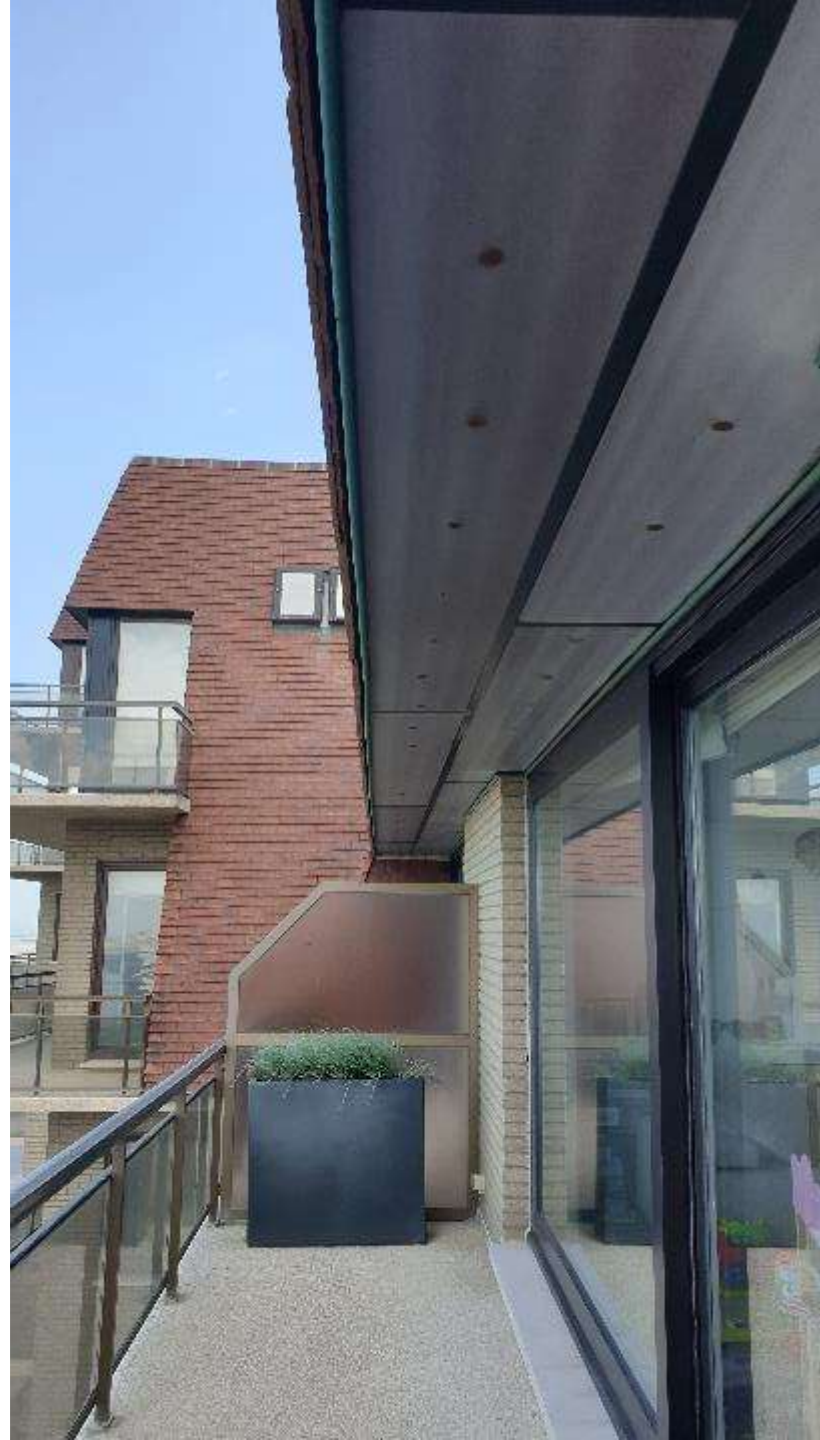
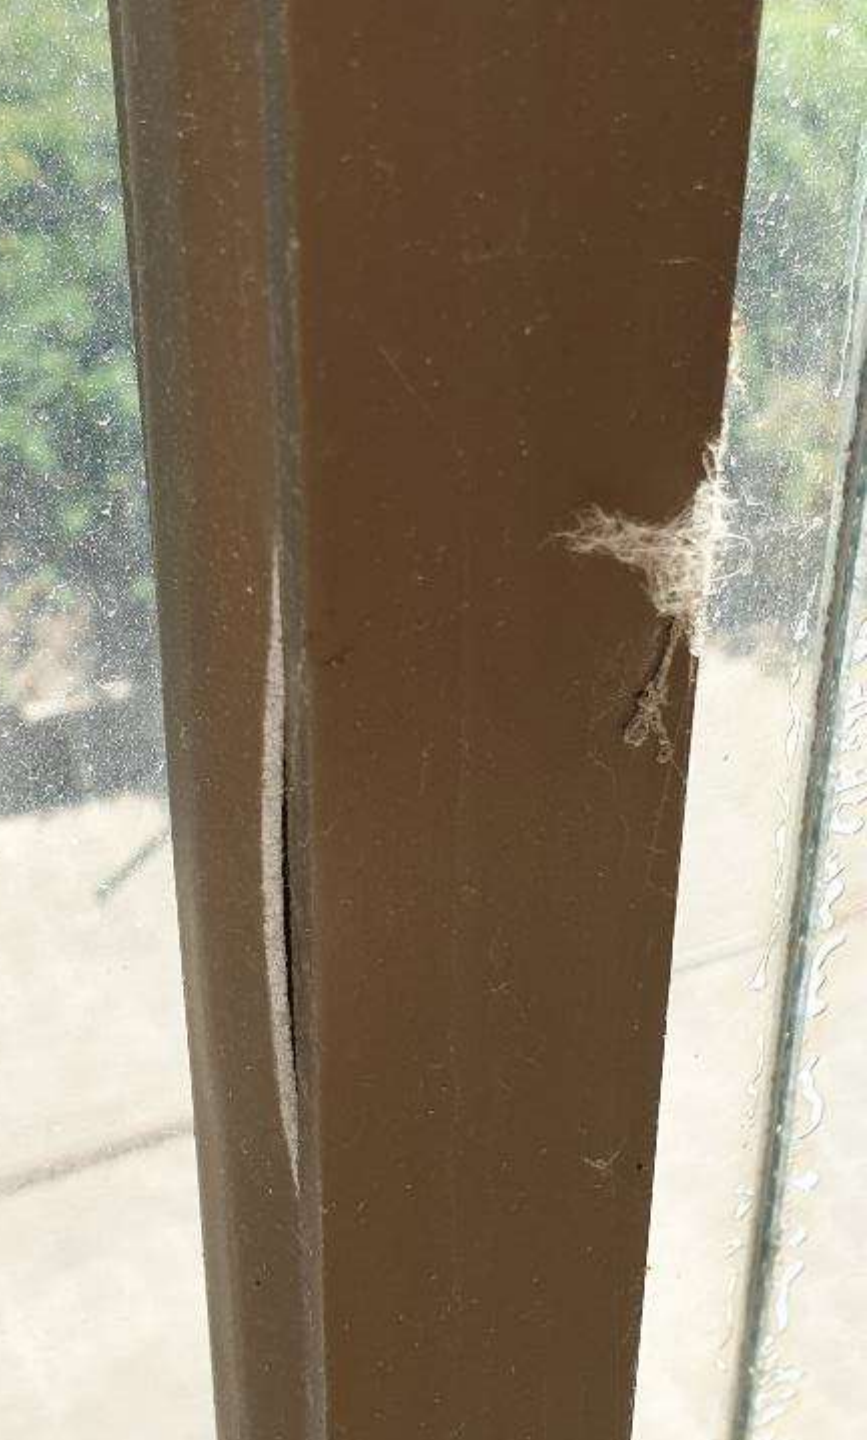
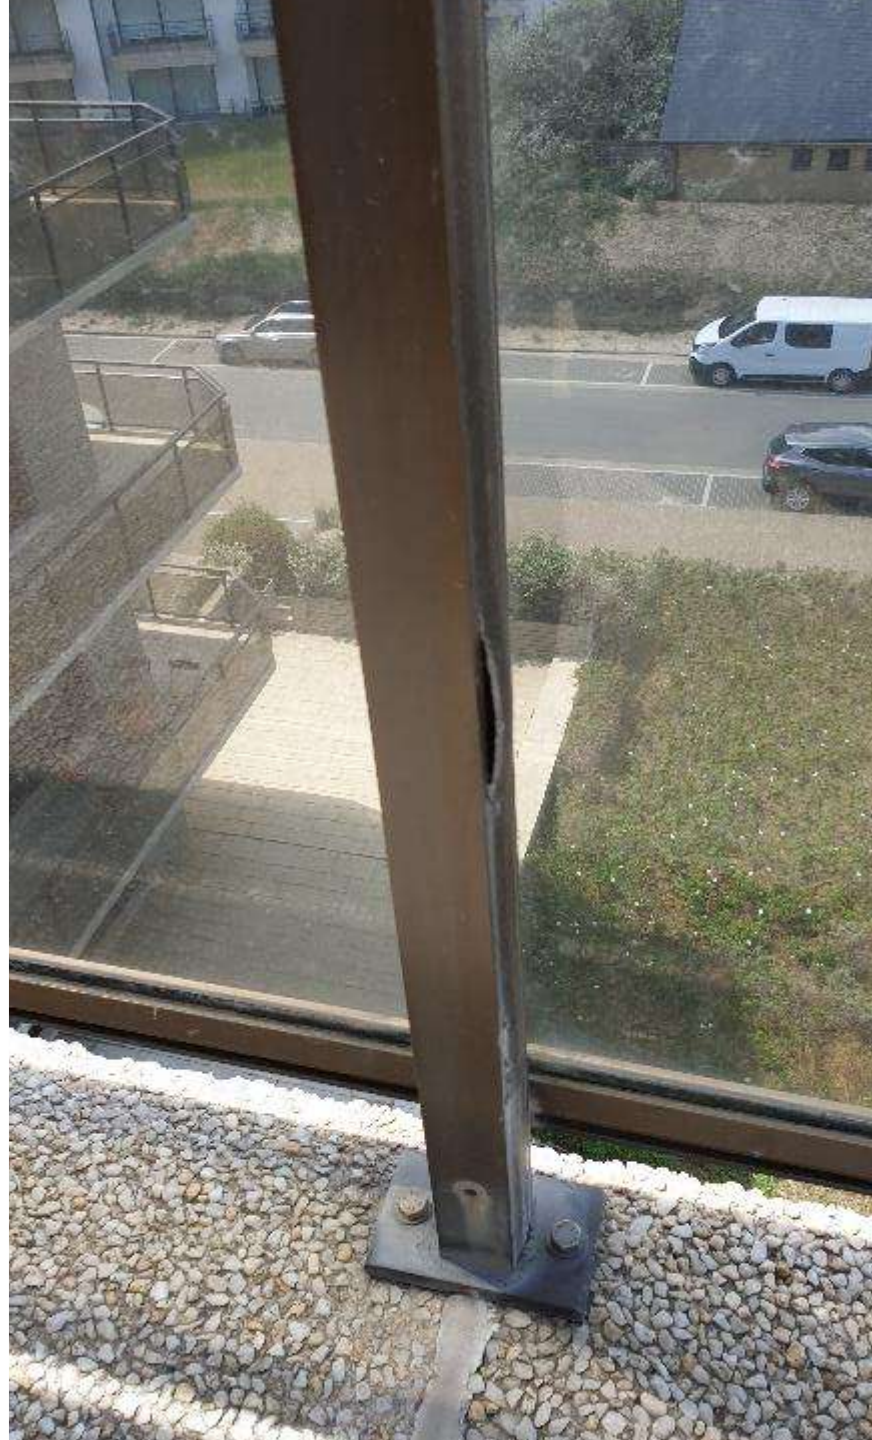
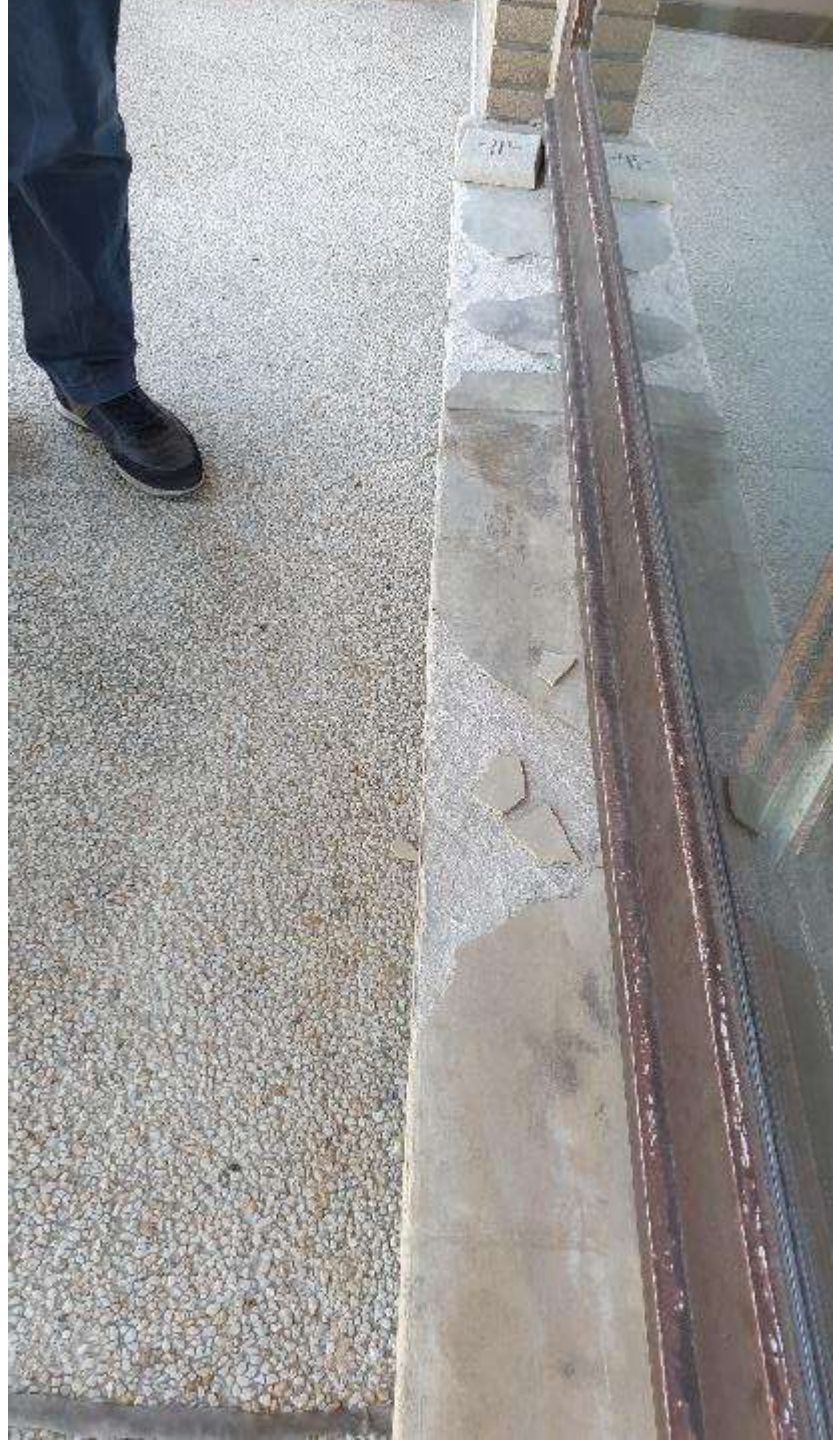
Om het metselwerk boven de ramen te ondersteunen zijn gegalvaniseerde stalen lateiprofielen geplaatst. Op verschillende plaatsen is hier felle corrosie te zien, bij andere lateien is witte zinkoxidatie zichtbaar. Sommigen lateien werden behandeld met een coating. Ter hoogte van verschillende lateien is de corrosie zichtbaar op deze coating, bij andere lateien komt deze coating los.

De glaspanelen van de balustrades worden ondoorzichtig, glaspanelen komen los, stijlen en bevestigingen vertonen corrosie. Verschillende spijlen zijn opengescheurd. De balustrades voldoen niet aan de huidige norm.

Enkele raamdorpels werden vervangen gezien witte zandsteen op verschillende plaatsen afbrokkelt.

Bij een aantal appartementen bladdert de behandeling van het hout af.

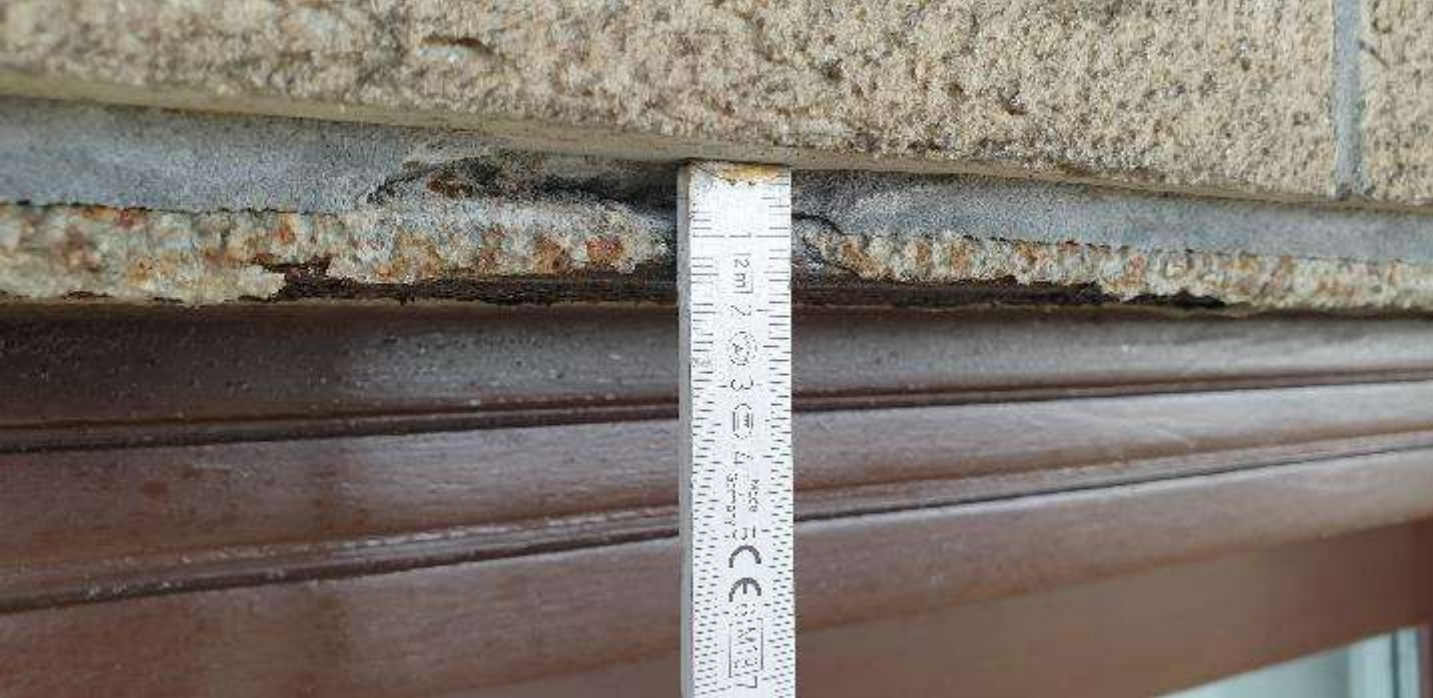
Locatie 1 , voor

Verwijderen roestkorst

- Er isolatie in de spouw aanwezig is (± 4 à 5 cm). Dit konden we vaststellen na het maken van een opening in de voeg boven de lintelen en onderzoek van de spouw met een endoscoop.
- De lintelen nog voldoende lijf hebben om deze te behandelen. De lateien hoeven dus niet uitgebroken te worden. Wel dienen deze gereinigd te worden tot op het blanke staal en ontdaan van alle roest. Dan dienen deze behandeld te worden.

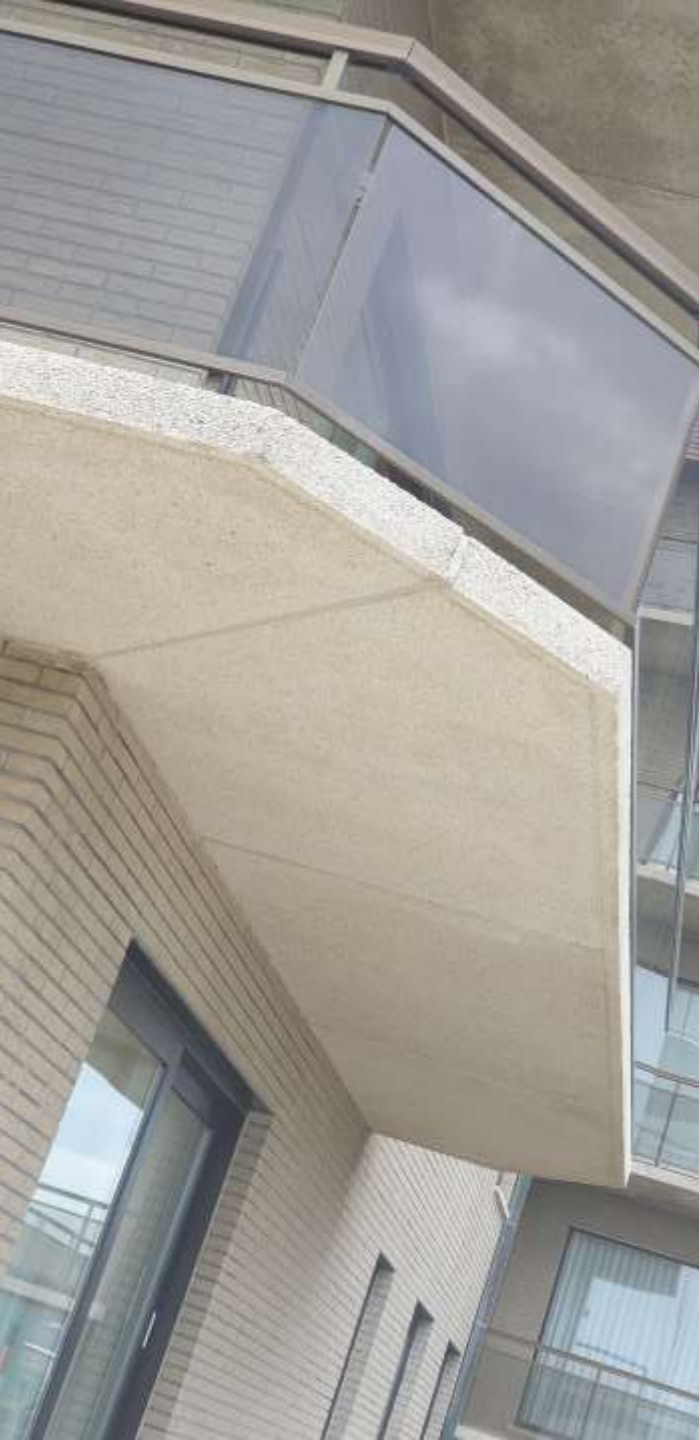
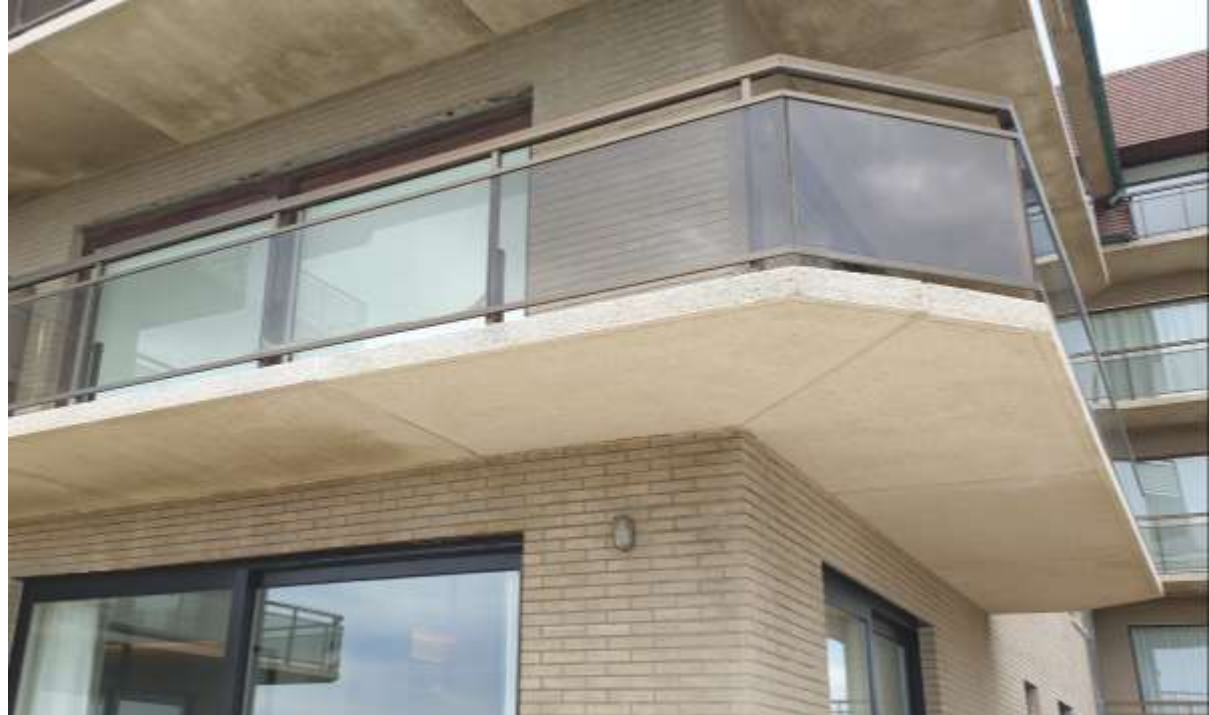
balkonhemel gelijkvloers

Reinigen balkonhemel

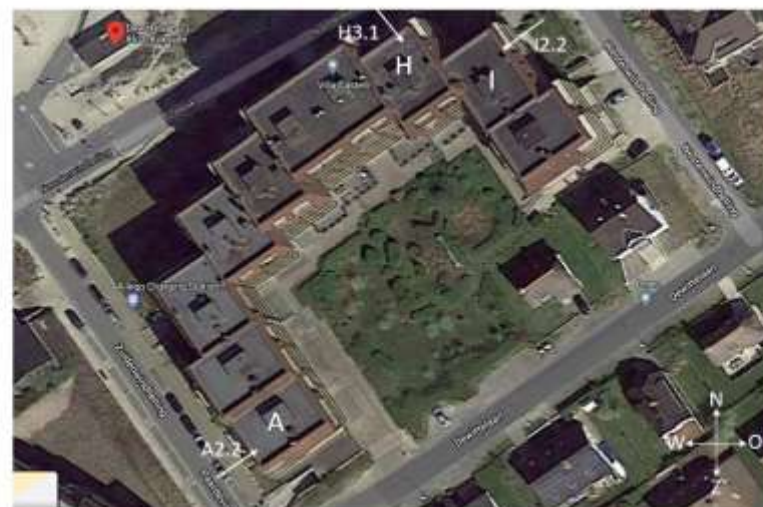
Figuur 1.1. Weergave van de 3 meetlocaties en bijhorende oriëntatie van de gevels

Voor dit onderzoek werden door de opdrachtgever drie locaties geselecteerd waarop de metingen, niet-destructief en destructief, werden uitgevoerd (Figuur 1.1): A2.2 (ZW), H3.1 (NW) en I2.2 (NO). Afgaande op de verklaring van de bewoners dateert het onderzochte gebouw van eind jaren '80 – begin jaren '90. Er kan met andere woorden gesteld worden dat de ouderdom van de betonconstructie ongeveer 30 jaar is.

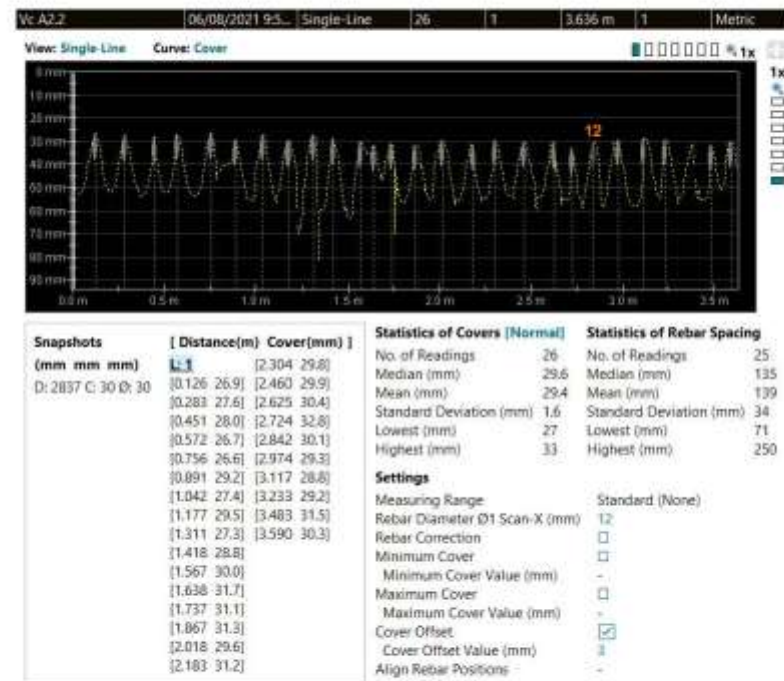
Figuur 3.2. Meetresultaat van de wapeningscan ter hoogte van meetlocatie A2.2

- Op het balkon ter hoogte van locatie A2.2 (ZW oriëntatie) bedraagt het chloride-gehalte 0,30 $m_{Cement}\%$. Deze waarde ligt onder het kritisch chloride-gehalte van 0,4 $m_{Cement}\%$; er kan verondersteld worden dat het moment van initiatie van corrosie door chloriden nog niet bereikt is op deze locatie;

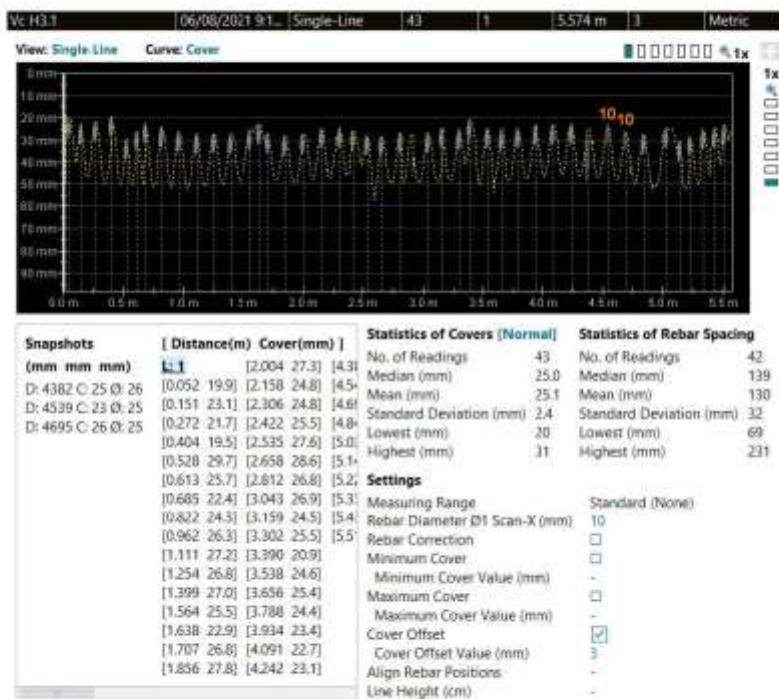
Figuur 3.3. Meetresultaat van de wapeningscan ter hoogte van meetlocatie H3.1

- Op het balkon ter hoogte van locatie H3.1 (NW oriëntatie) bedraagt het chloride-gehalte 1,00 $m_{Cement}\%$. Deze waarde ligt boven het kritisch chloride-gehalte van 0,4 $m_{Cement}\%$; er kan verondersteld worden dat het moment van initiatie van corrosie door chloriden mogelijks bereikt is op deze locatie;

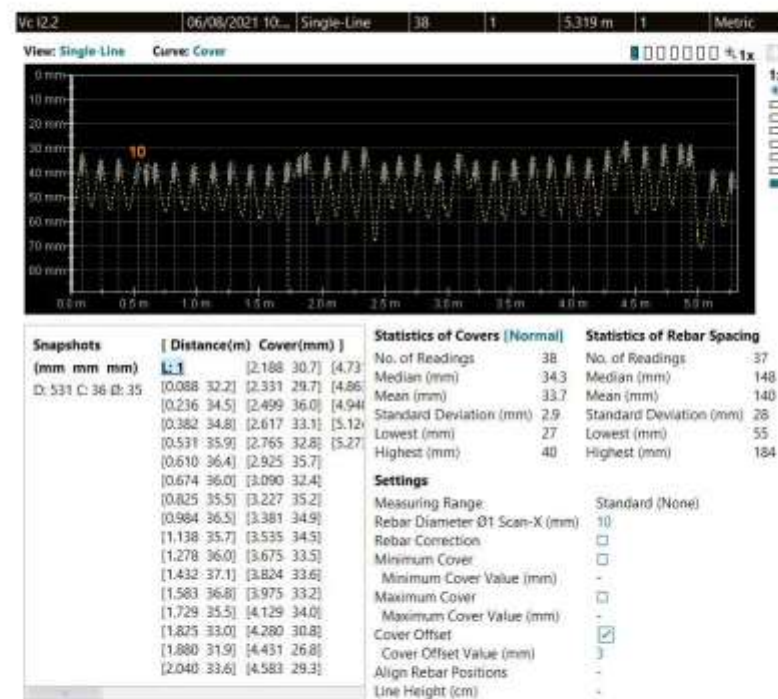
Figuur 3.4. Meetresultaat van de wapeningscan ter hoogte van meetlocatie I2.2

- Op het balkon ter hoogte van locatie I2.2 (NO oriëntatie) bedraagt het chloride-gehalte 0,54 $m_{Cement}\%$. Deze waarde ligt boven het kritisch chloride-gehalte van 0,4 $m_{Cement}\%$; er kan verondersteld worden dat het moment van initiatie van corrosie door chloriden vermoedelijk bereikt is op deze locatie;

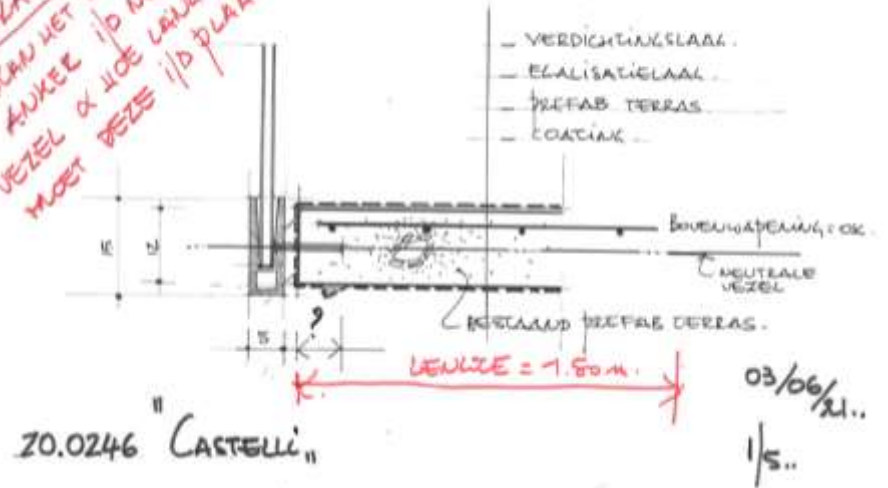
*VERBAAL:
KAN HET CHEMISCH
AANKER OP NEUTRALE
VEZEL & HOE LAAG OF DIEP
MOET DEZE OP PLaat?*

Met $\varnothing 10 \times 25$ cm centraal ingeboord zit je op ca 80% benutting, inboordiepte ca 10cm. (of anders cfr fabrikant indien not Hilti)

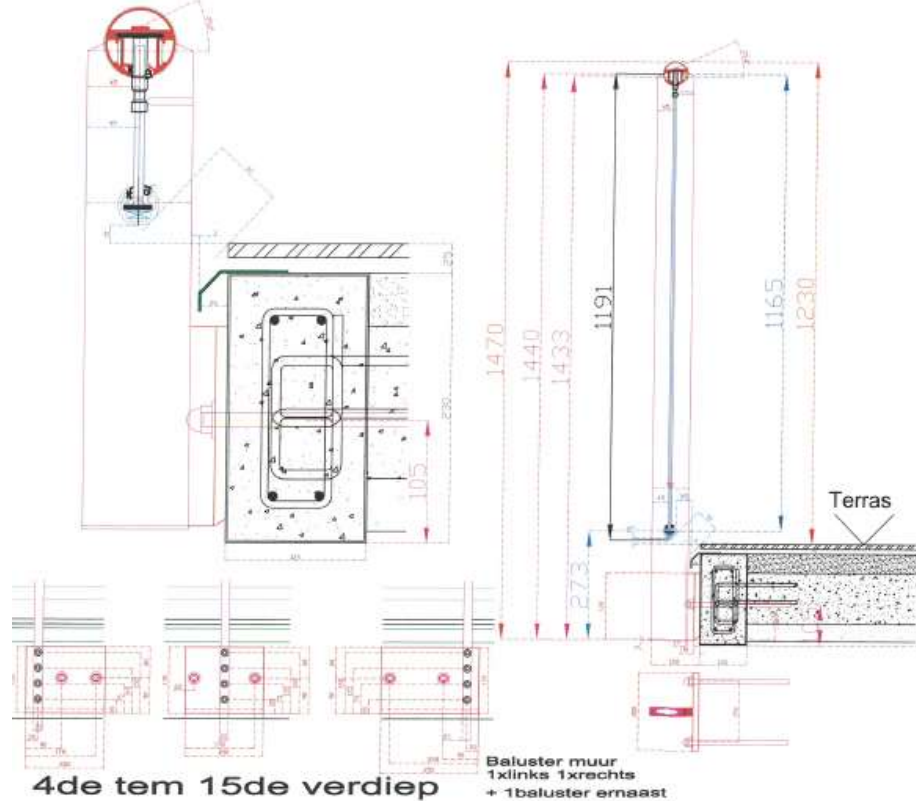
4de tem 15de verdiep

Baluster muur
1xlinks 1xrechts
+ 1baluster ernaast

De frontplaten van de balustrades (beide types) zijn 150mm hoog en op de meest belaste zone's (hoeken en uiteinden) vermoedelijk 170mm. We raden aan om een betonhoogte van +/- 230mm toe te passen, gelijkaardig als project Fabiola III.
